# **"EVALUACIÓN GEOLÓGICA Y CONSECUENCIAS DE LOS HUAICOS DE CHOSICA DEL 23-03-15: CRÓNICA DE UN DESASTRE ANUNCIADO**

Sandra Villacorta, Segundo Nuñez, Christian Hurez, Lionel Fidel,

1: Instituto Geológico, Minero y Metalúrgico, Perú. [svillacorta@ingemmet.gob.pe](mailto:svillacorta@ingemmet.gob.pe)

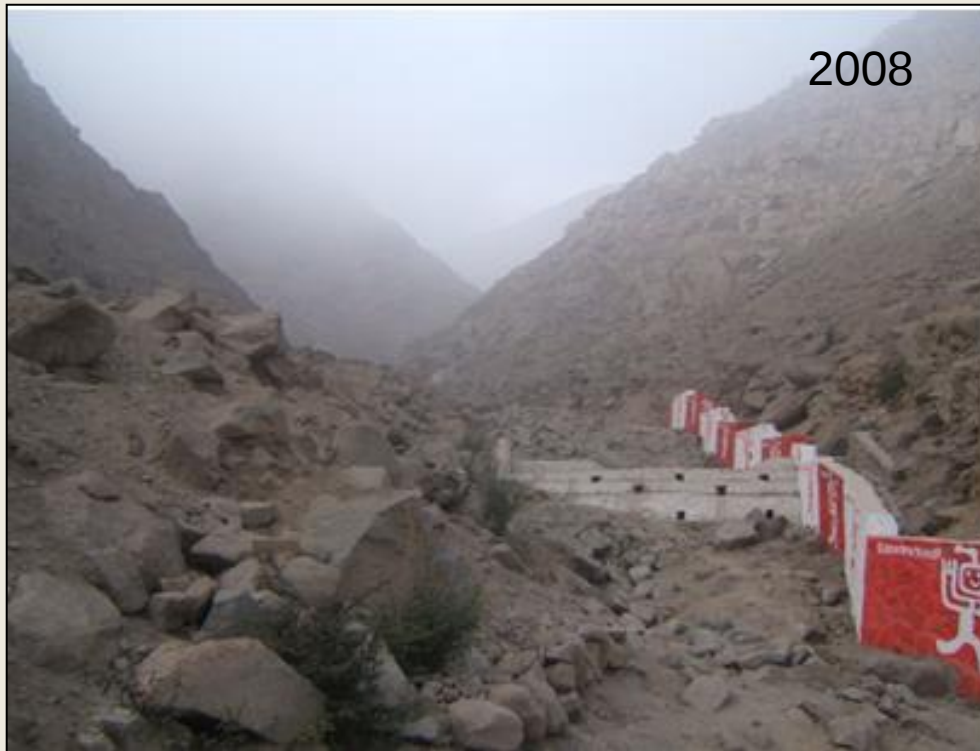
## Quebrada Santo Domingo

Vistas comparativas del inicio de canalización y diques, a la izquierda en 2008 y derecha en 2012, en la quebrada Santo Domingo. Se nota la colmatación de dichas estructuras por el flujo del 2012.

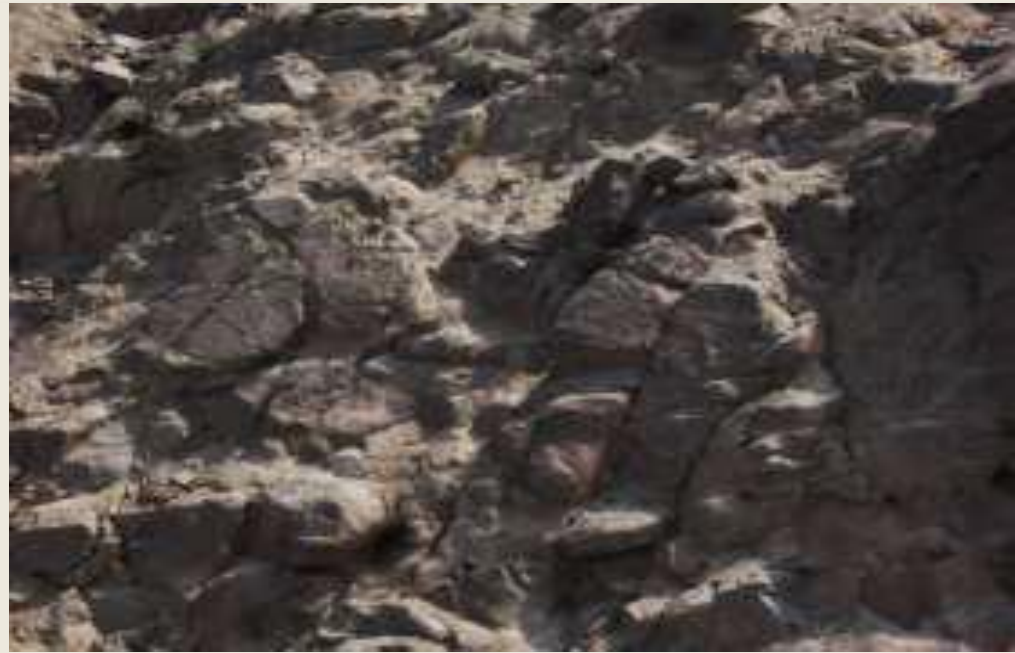
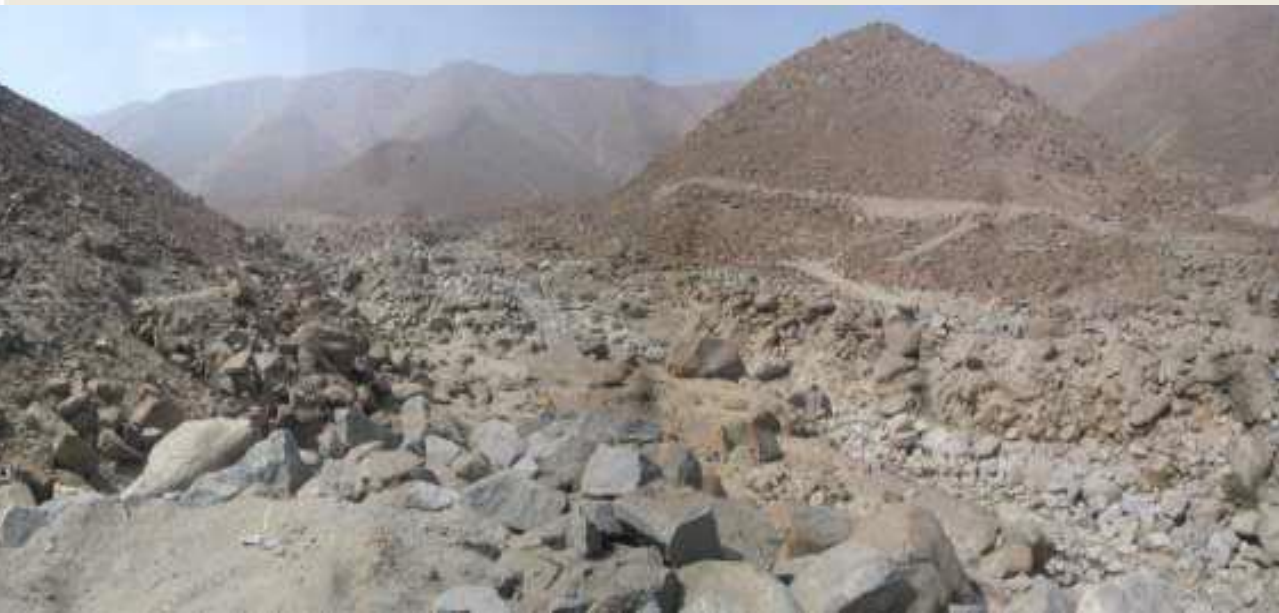
Cauce de quebrada  
colmatado por depósitos  
aluviales (grandes  
bloques transportados  
por agua) desde las  
cabeceras)

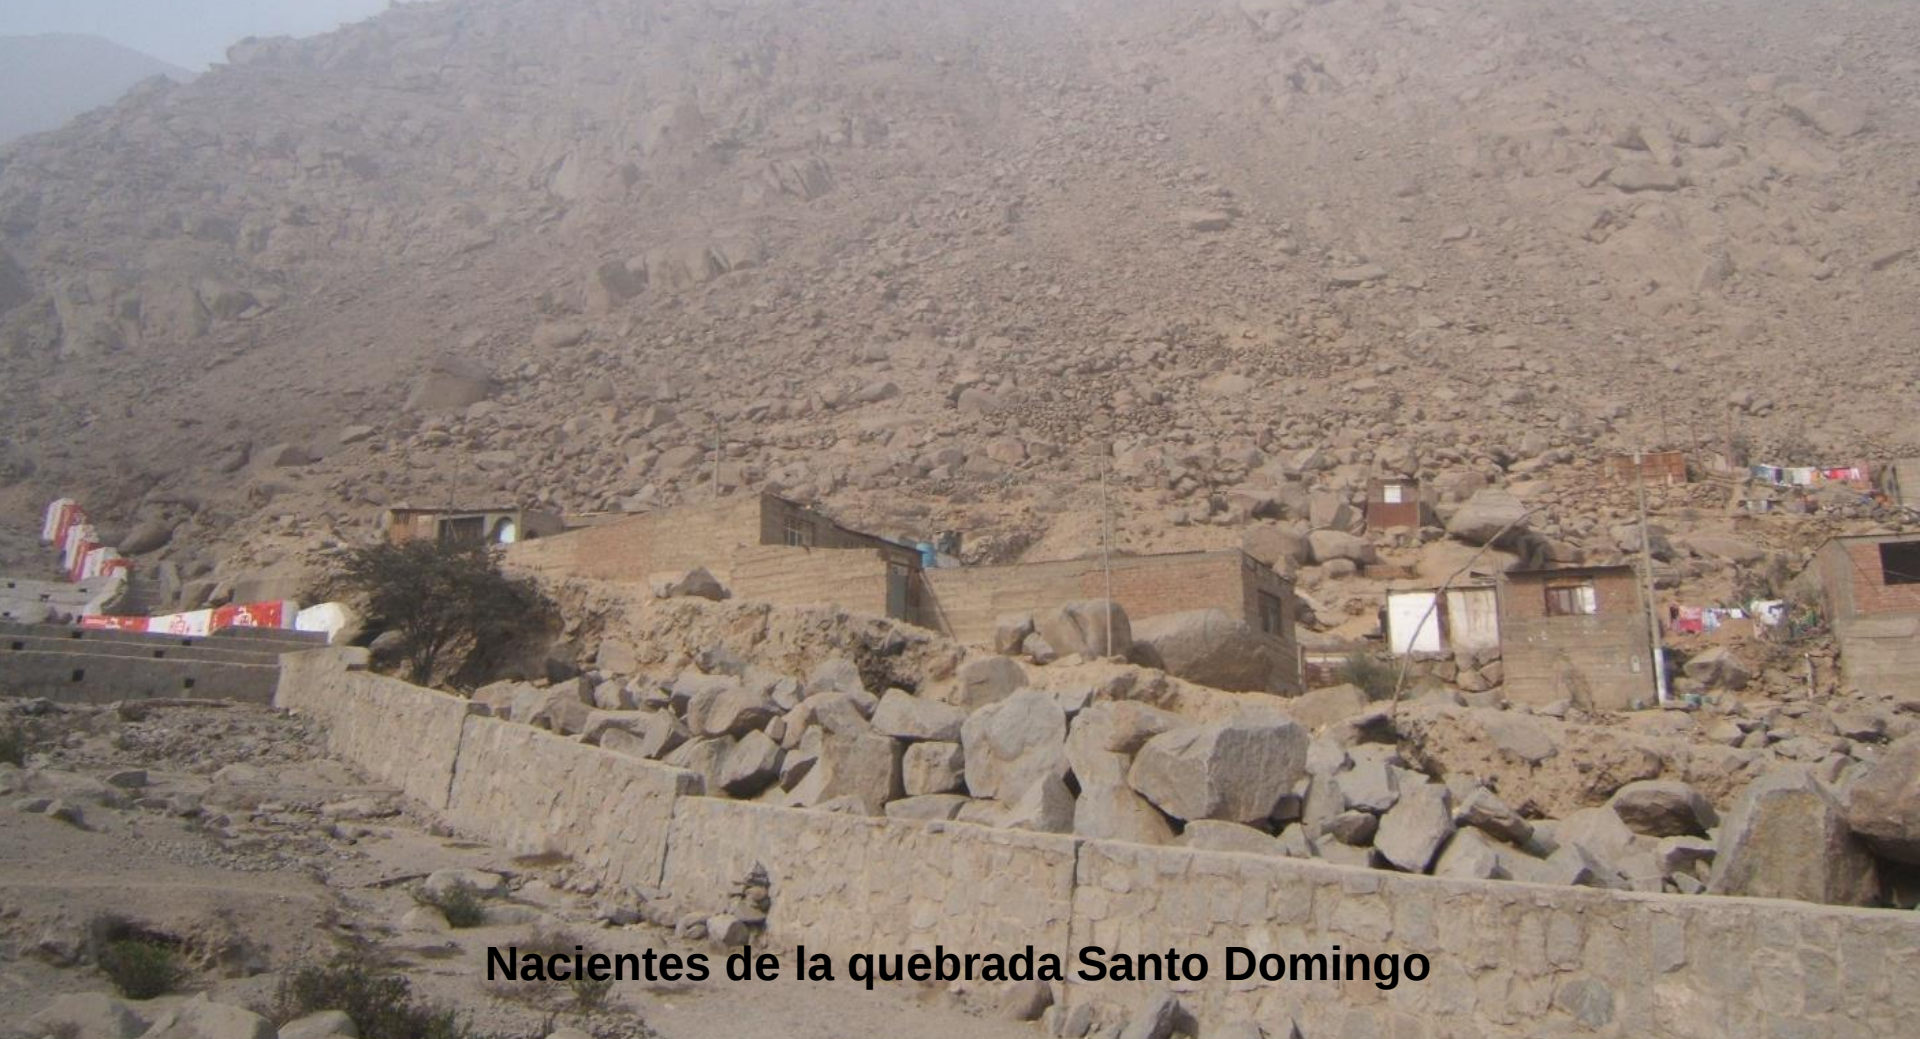
**Nacientes de la quebrada Santo Domingo**

**Extensos mantos de depósitos coluviales producto de la meteorización del Batolito de la Costa sin cobertura vegetal que lo soporte**

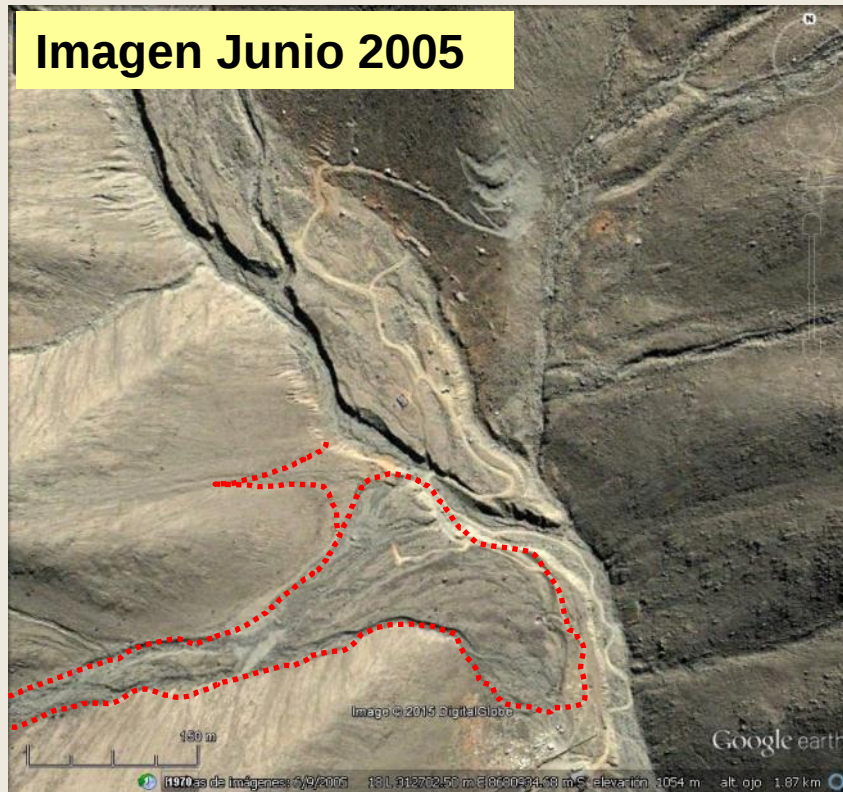
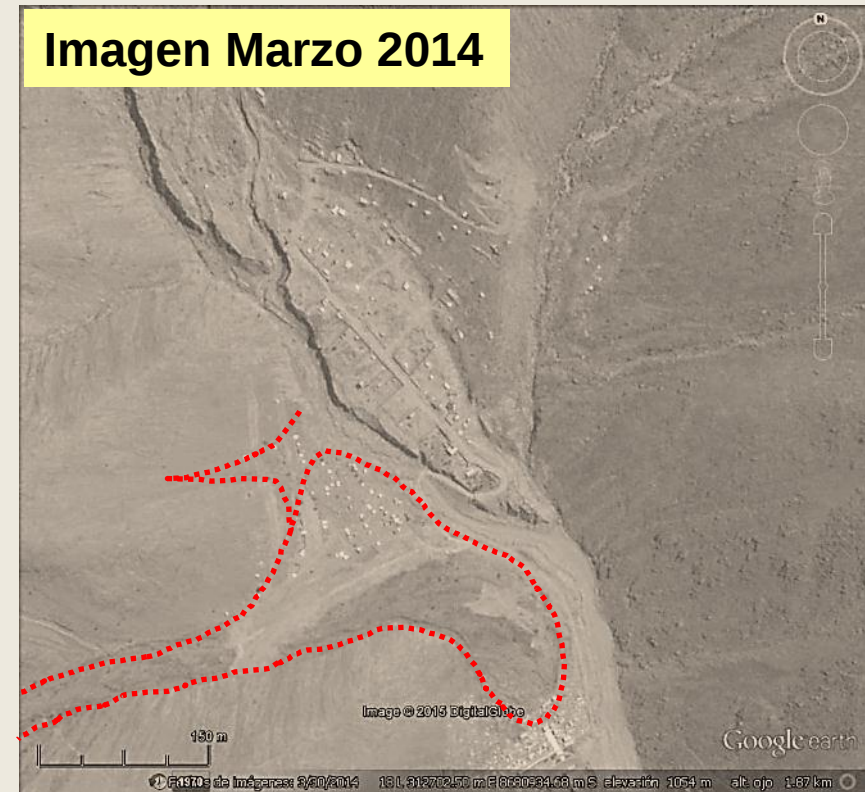
**Parte alta de la quebrada Quirio**

## Construcción de viviendas en el cauce natural

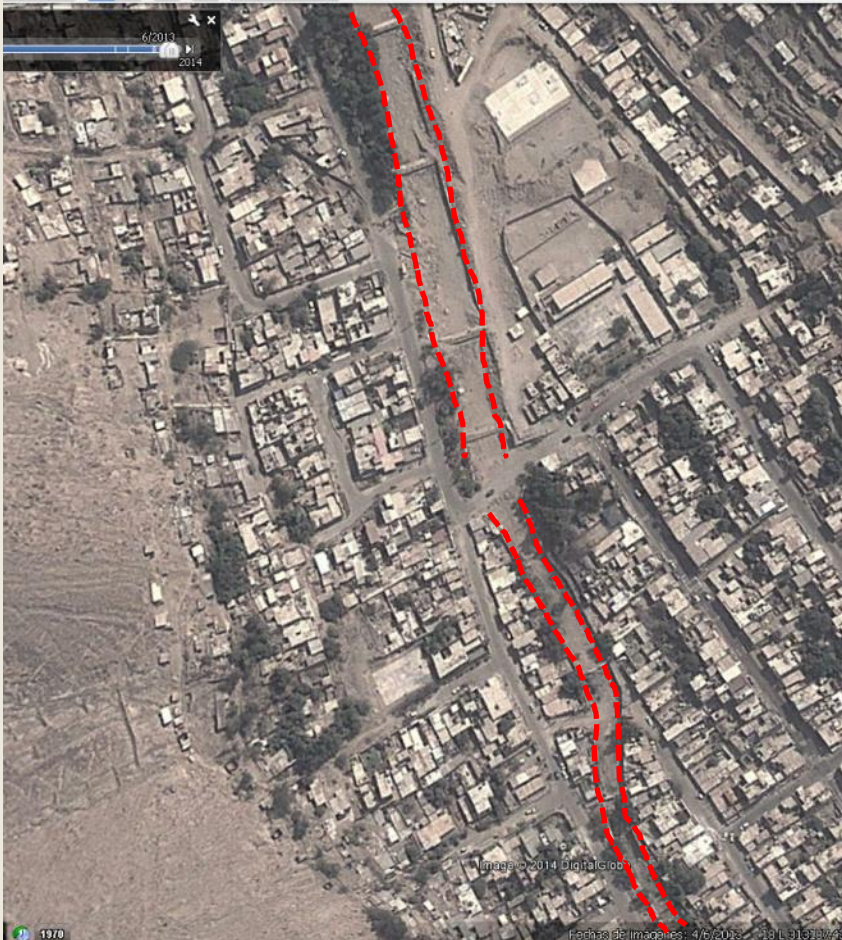
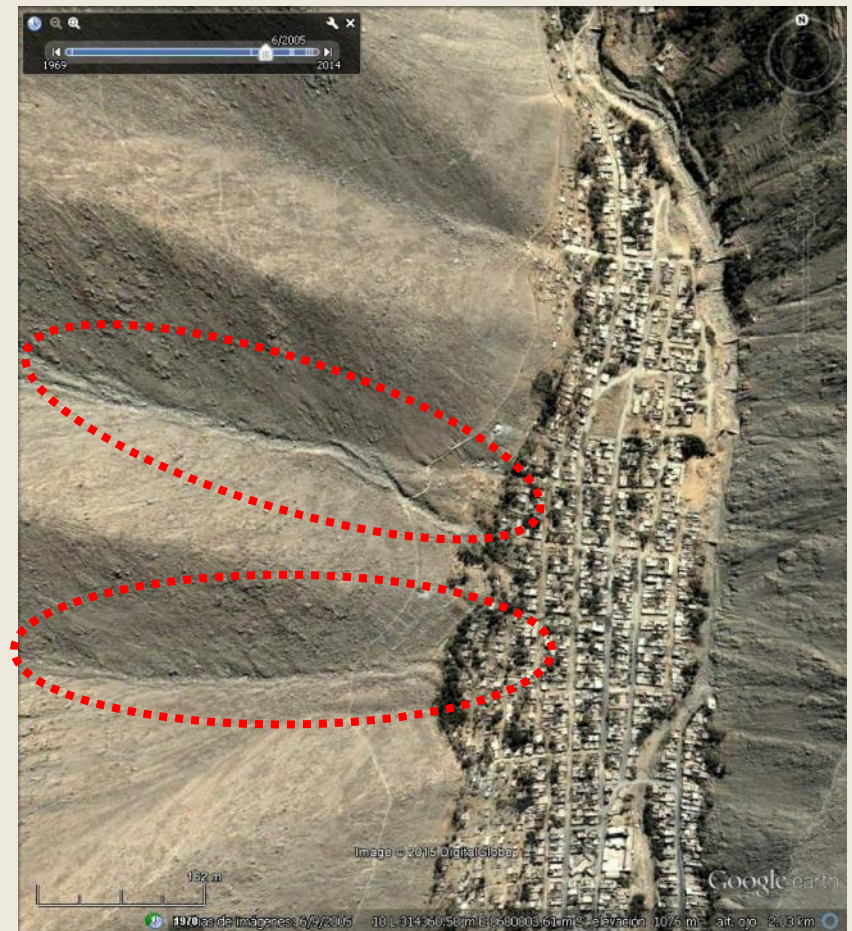
Quebrada Pedregal

## Construcción de viviendas en el cauce natural

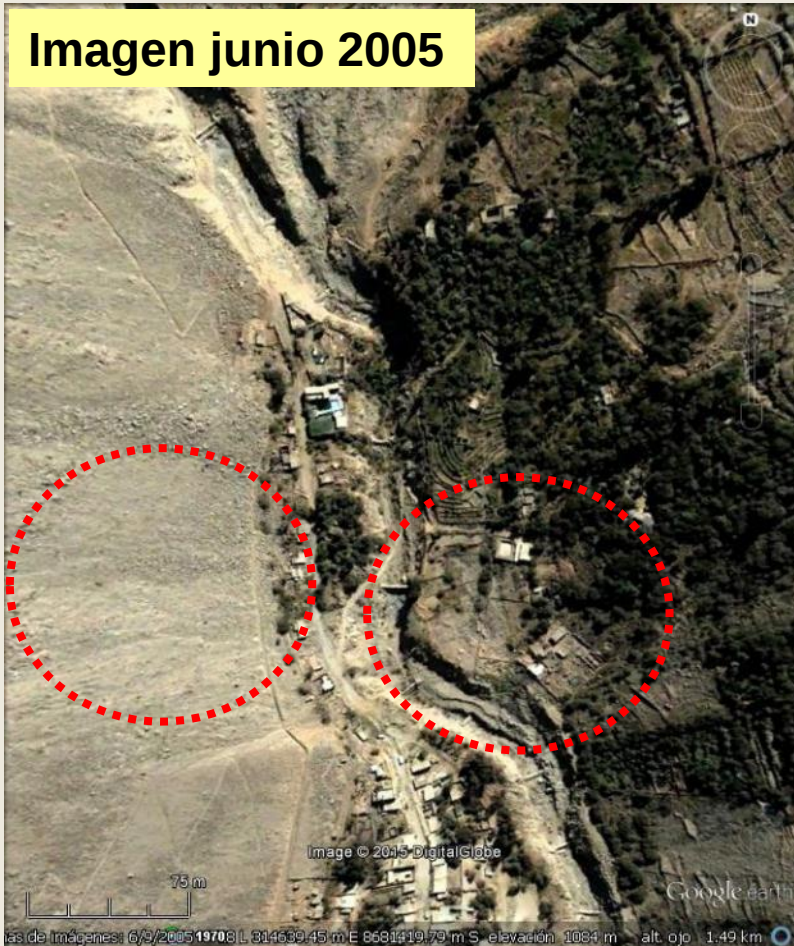
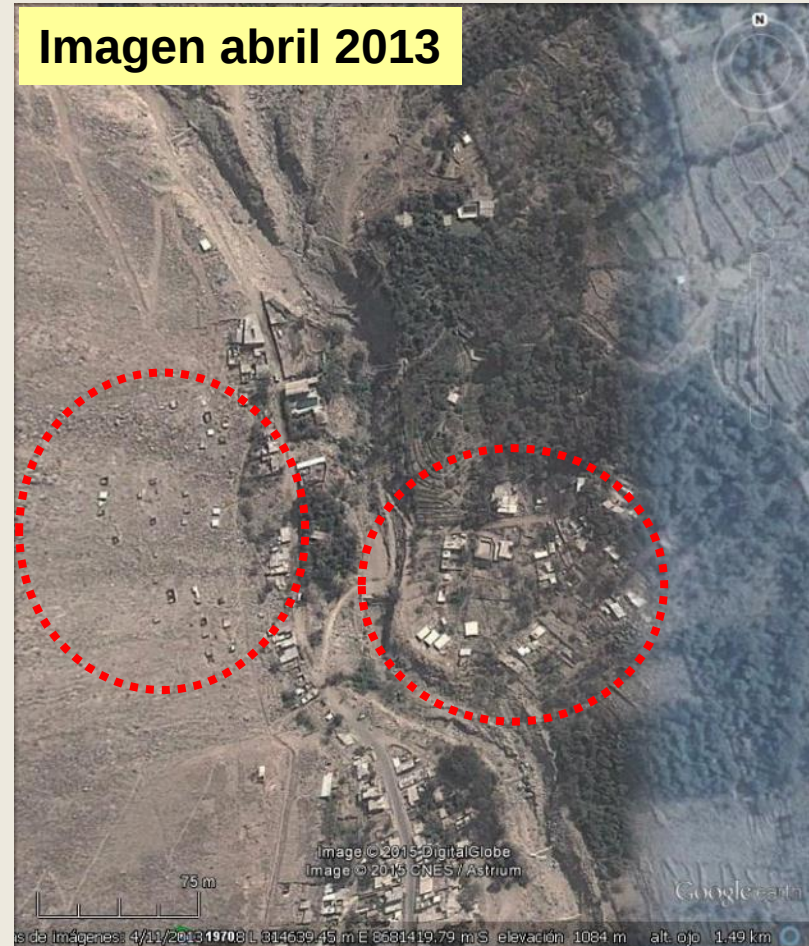
Parte alta de la quebrada Pedregal

## Construcción de viviendas en el cauce natural

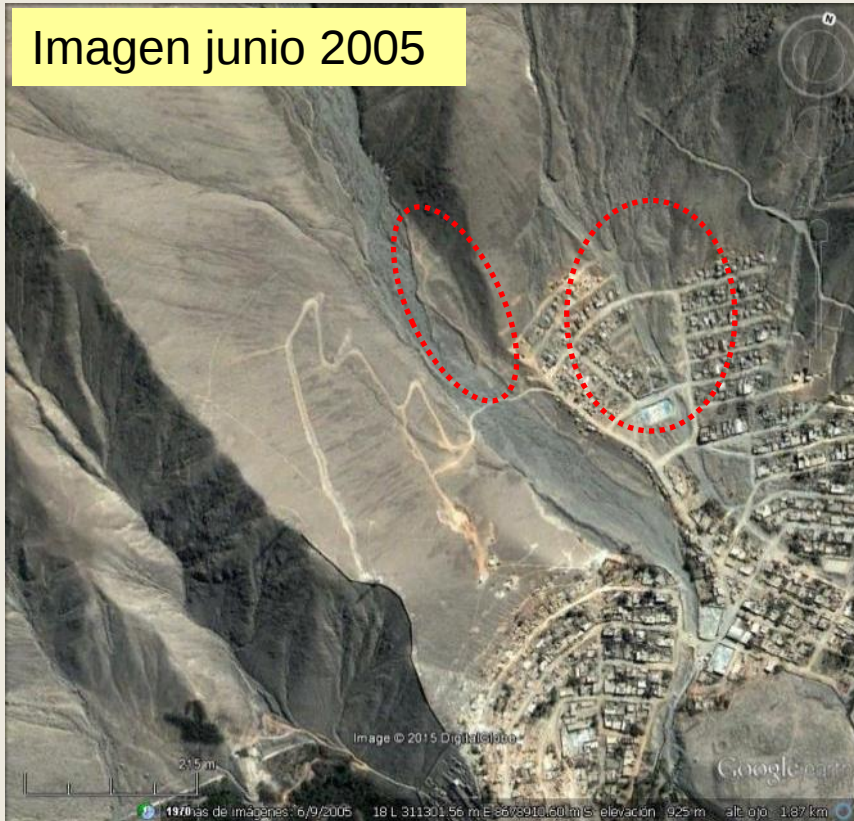
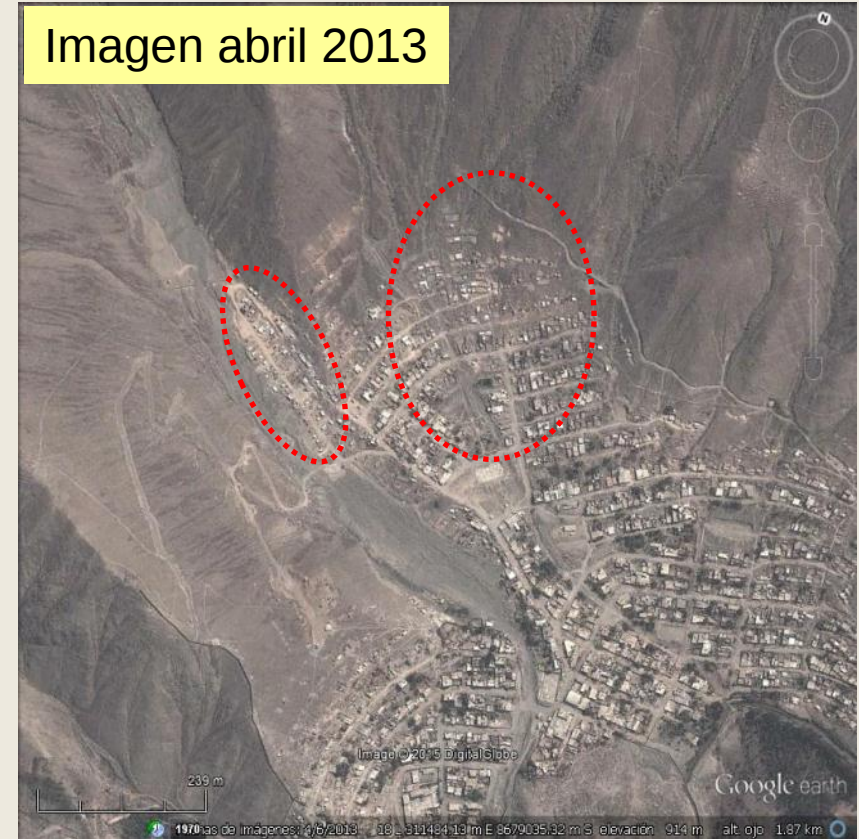
**Parte alta de la Quebrada Santa María**

## Construcción de viviendas en el cauce natural

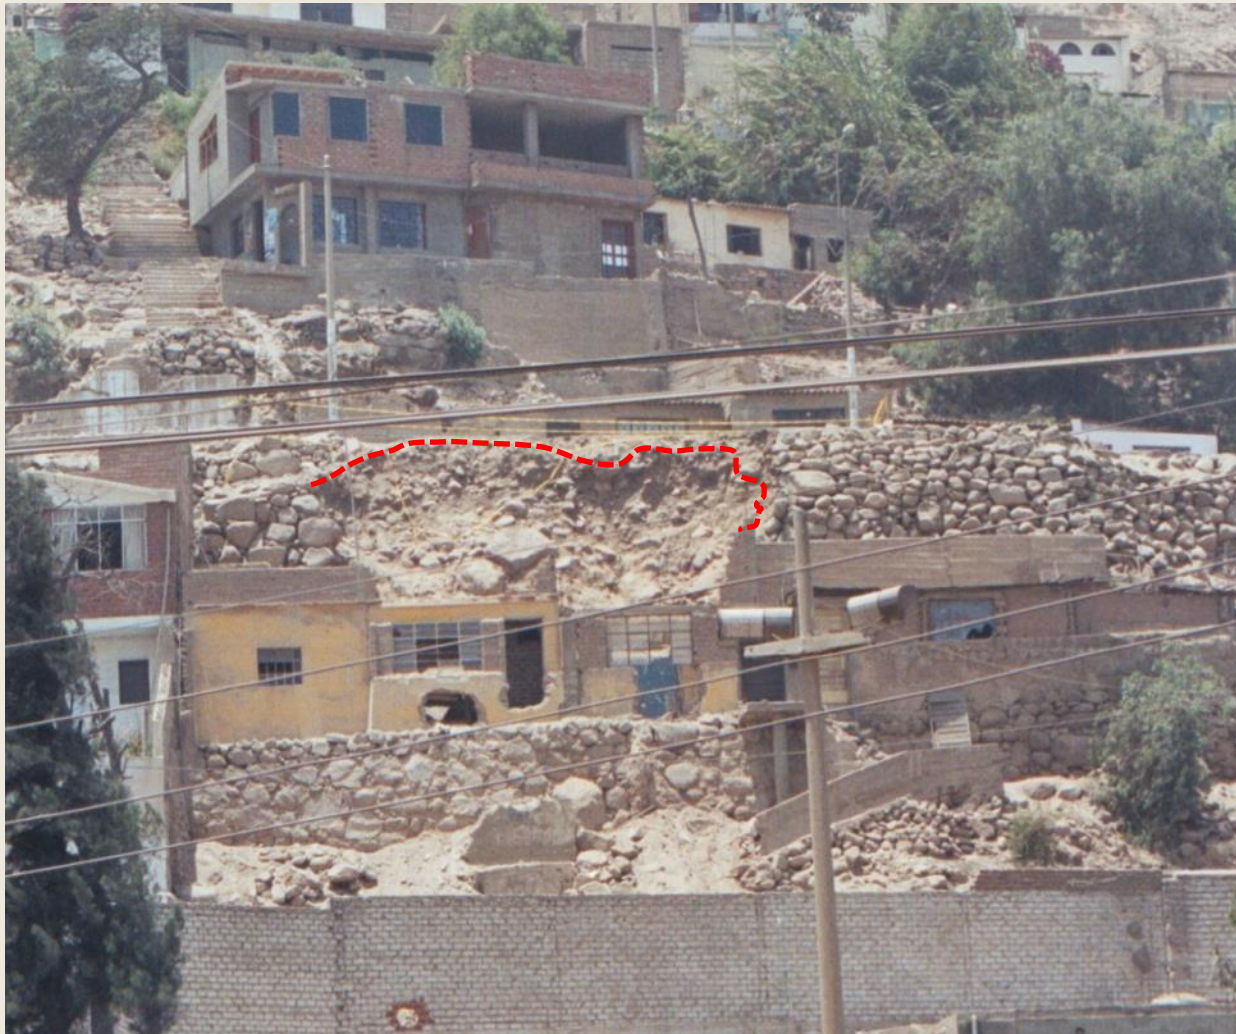
**Sostenimientos artesanales (pircas) sin cemento**

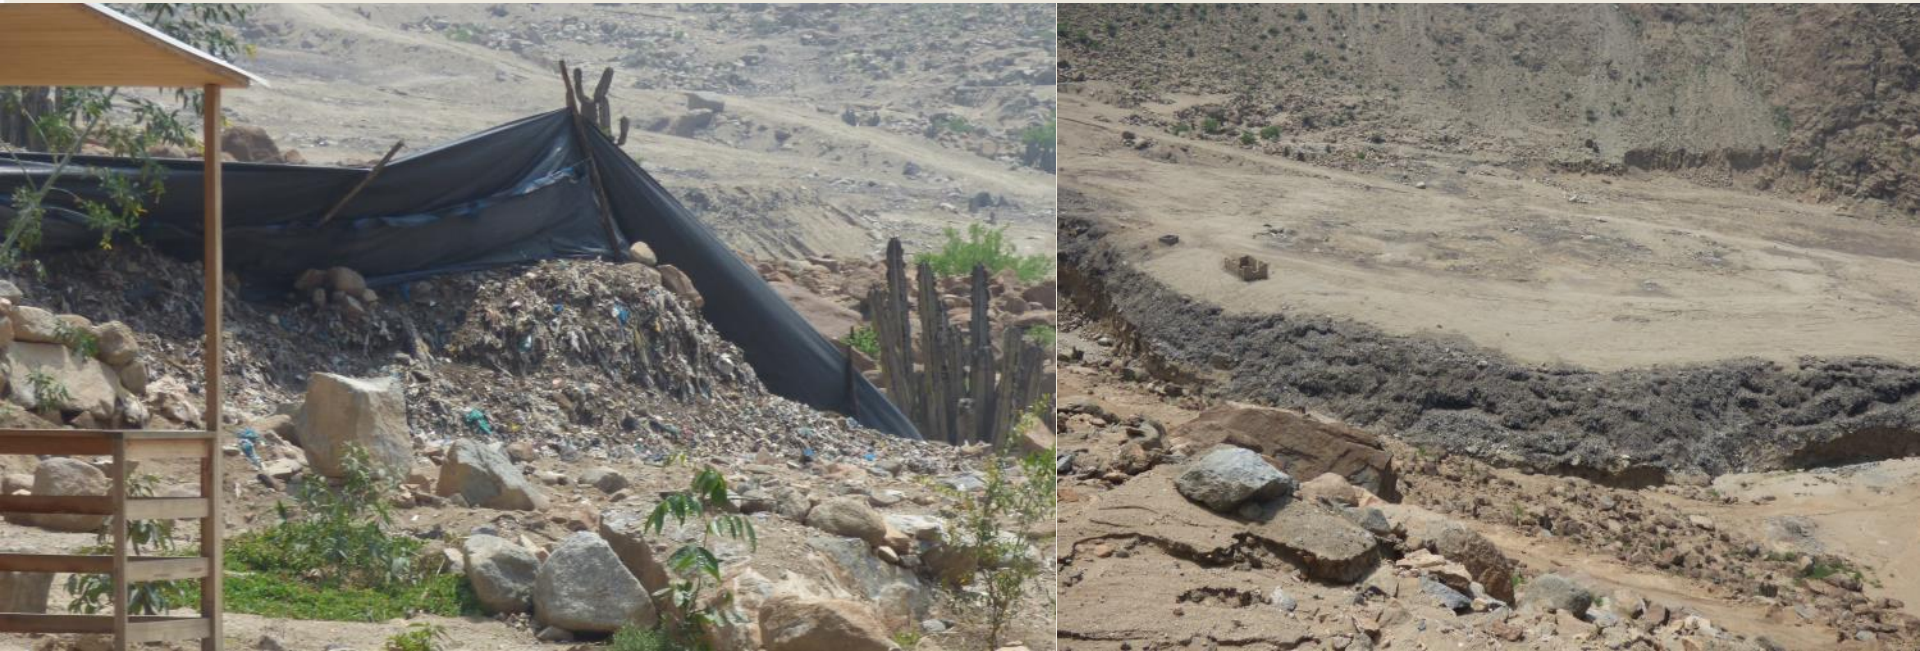
Cauce de quebrada colmatado con basura y desperdicios (qda aledaña a Cashahuacra, Santa Eulalia)

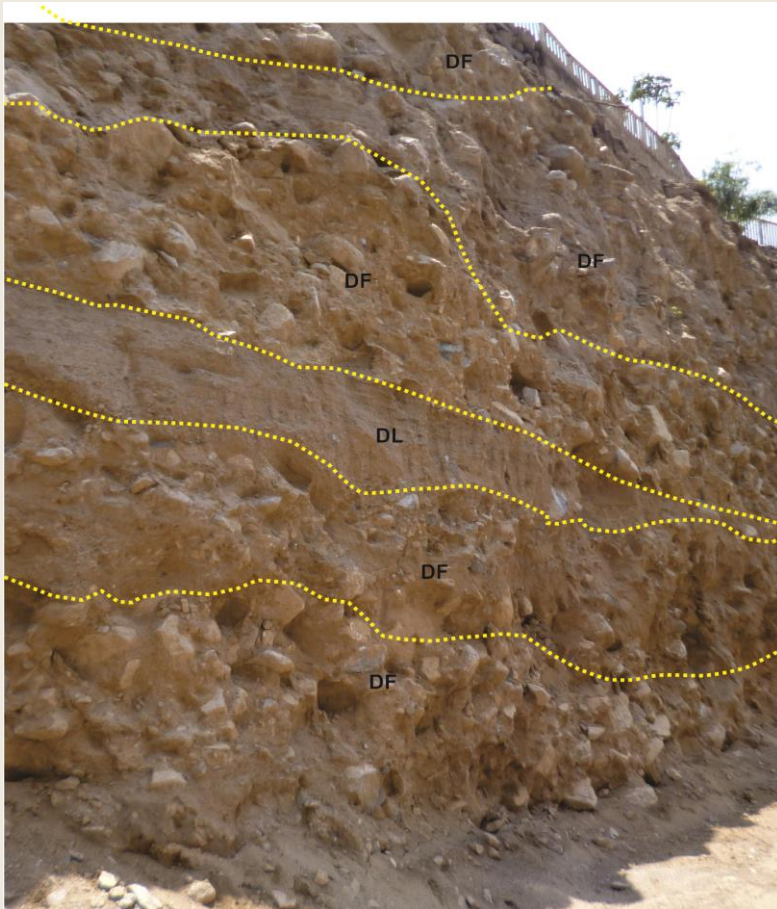
Avalancha de  
detritos

Dique roto

Material en el  
cauce del  
flujo

Se aprecian varios flujos de detritos (DF) y de flujos de lodo (DL). Quebrada Rayos de Sol

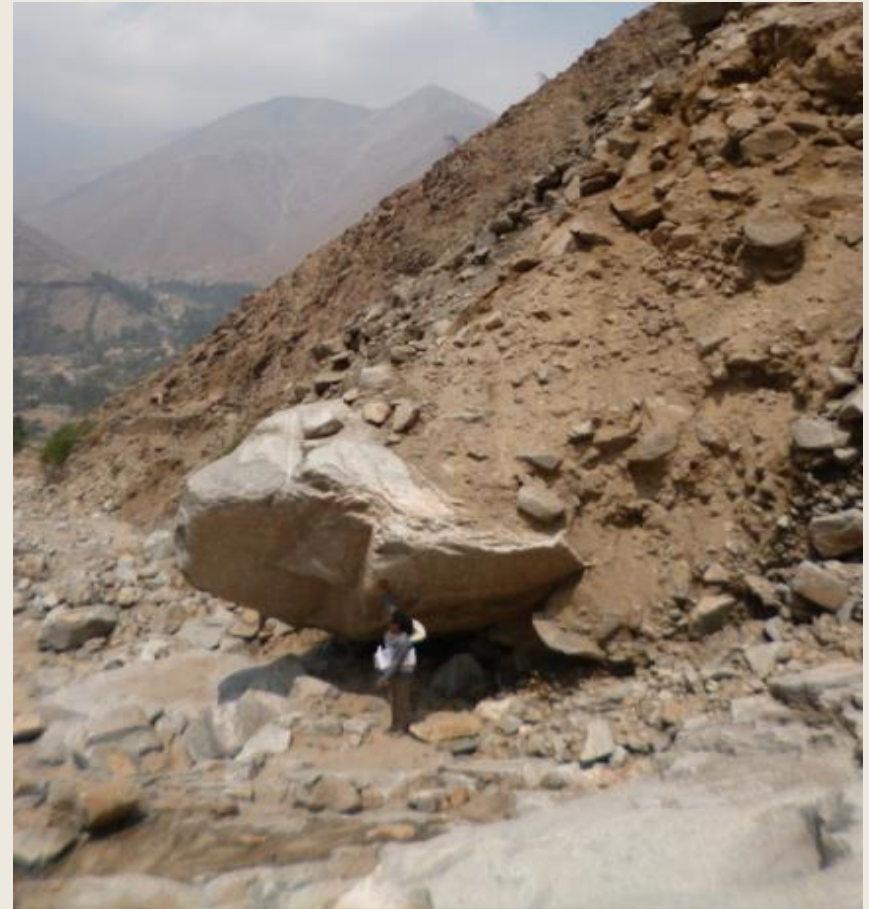
Tamaños de bloques, transportados por antiguos flujos de detritos.

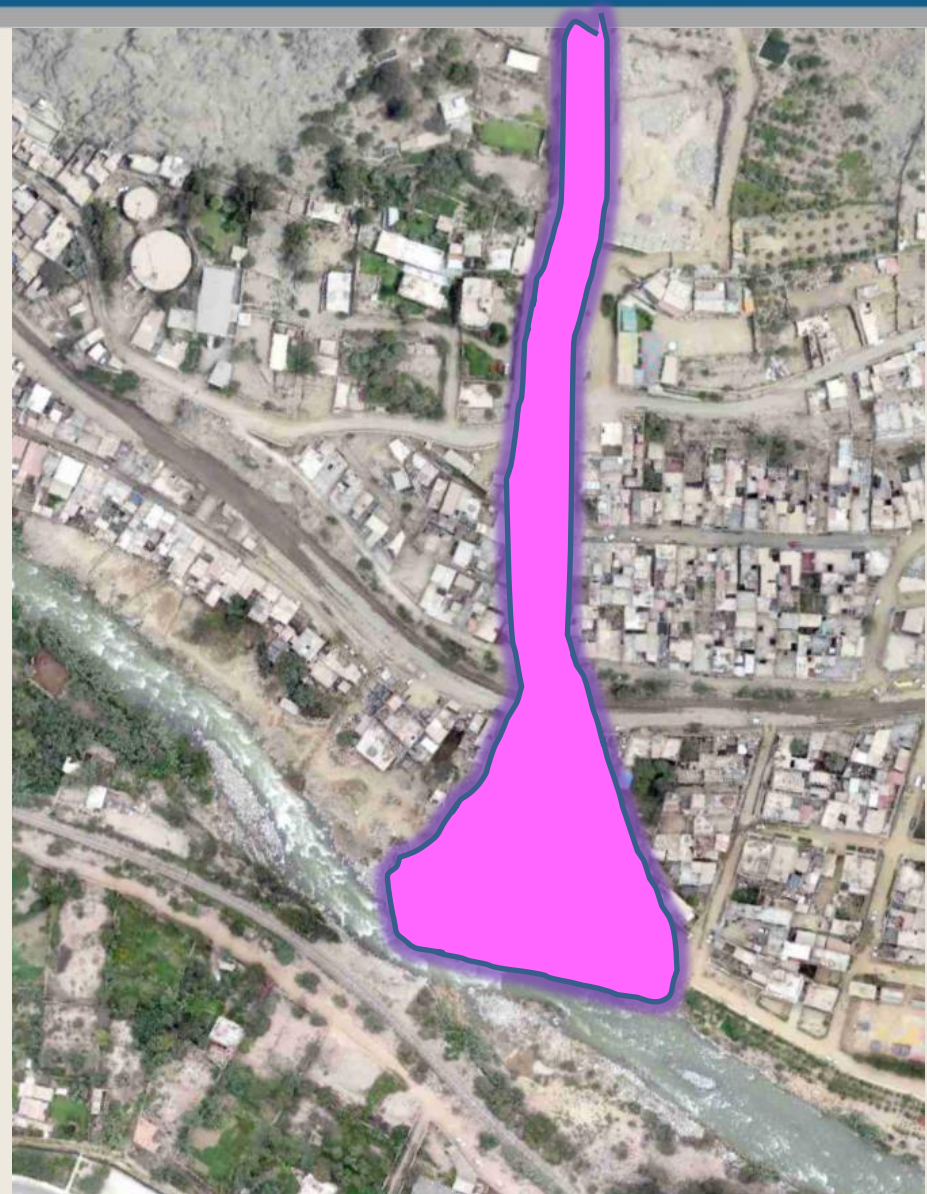
Casa de 03 víctimas (madre, hija y tío)

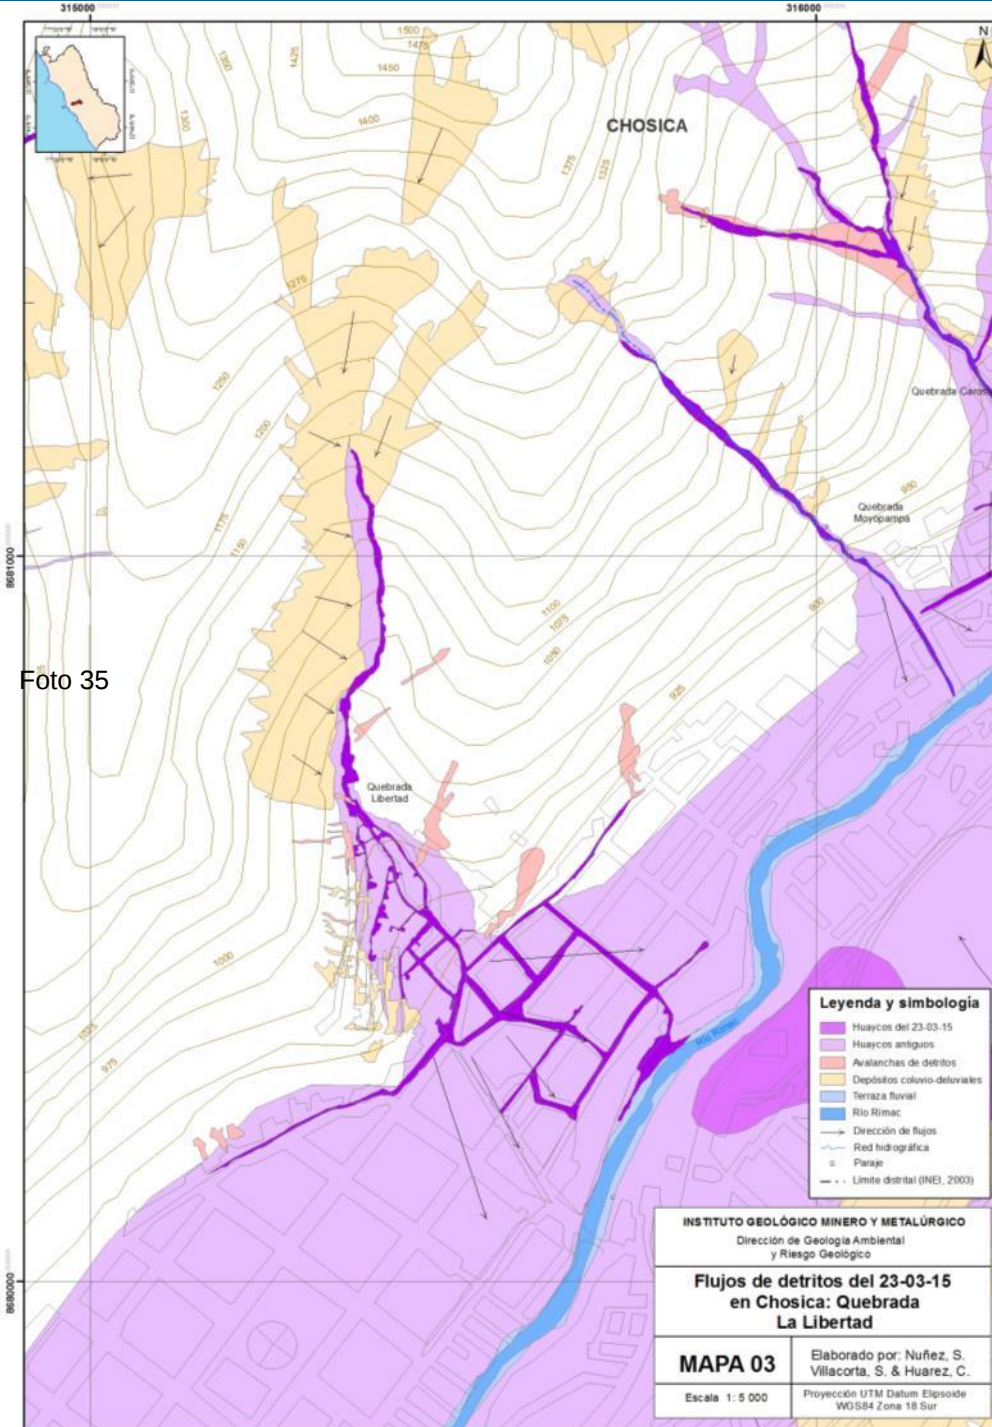
Erosión de bases viviendas y vía de acceso.

Desembocadura de la quebrada La Libertad, esta completamente ocupada por viviendas.

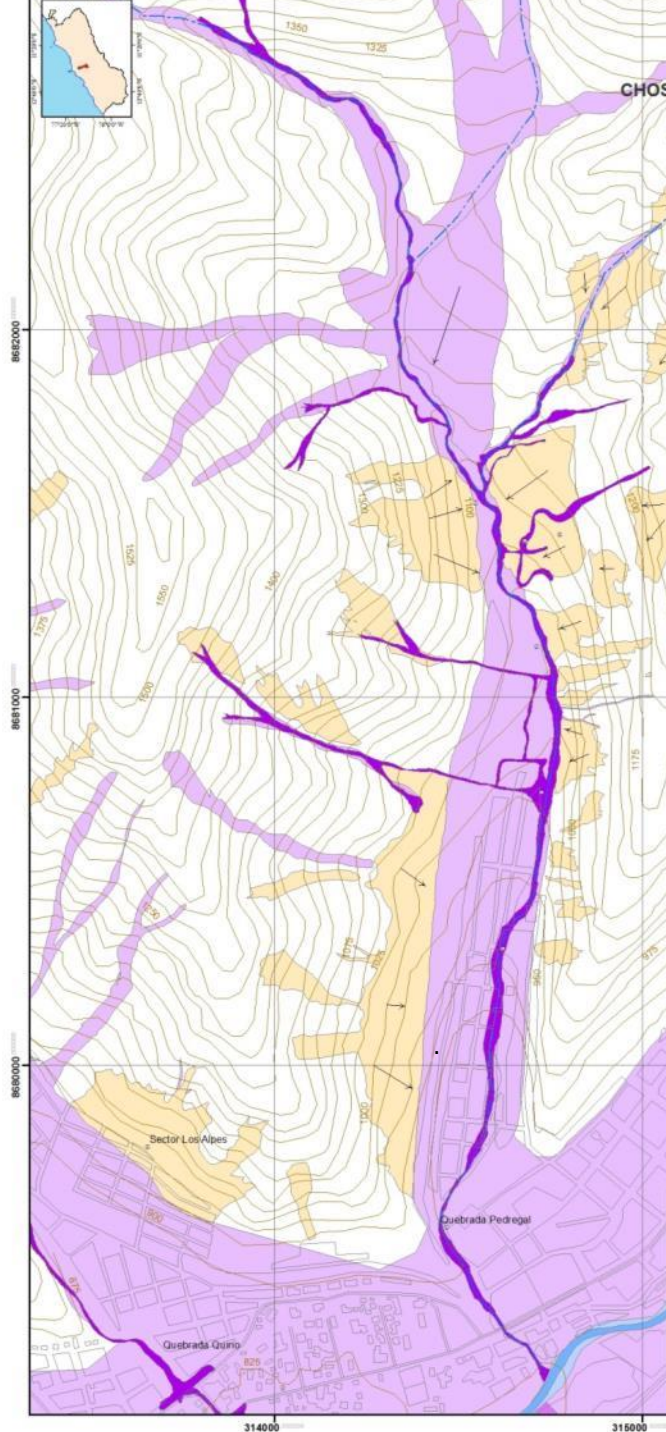
## QDA. PEDREGAL / SAN ANTONIO

Muros  
disipadores de  
energía  
colmatados y  
destruidos

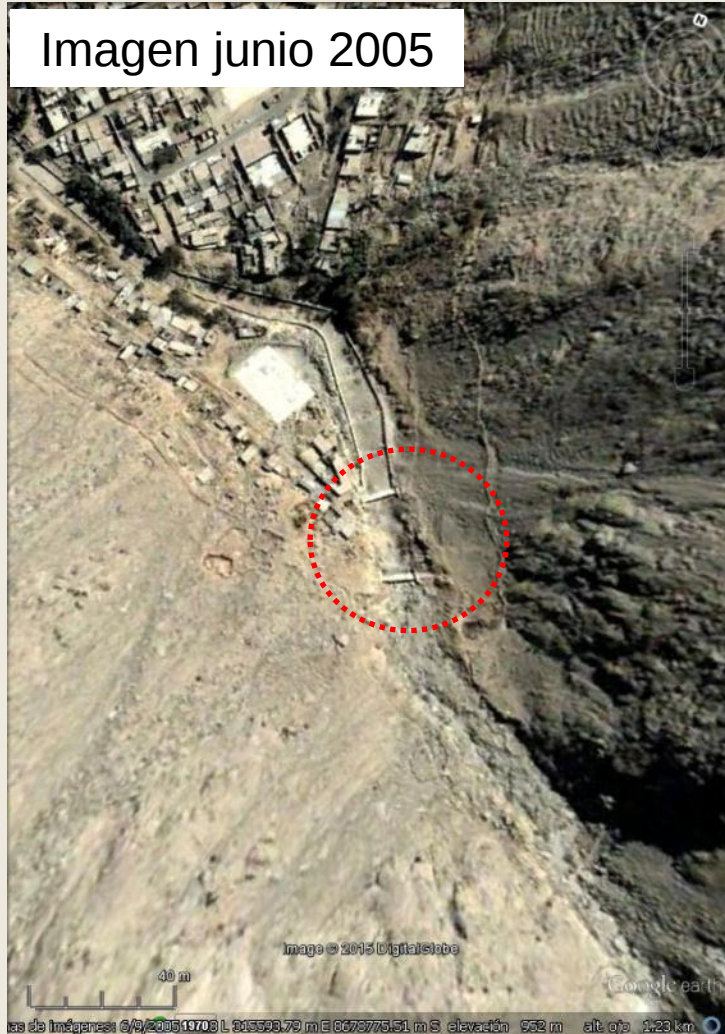
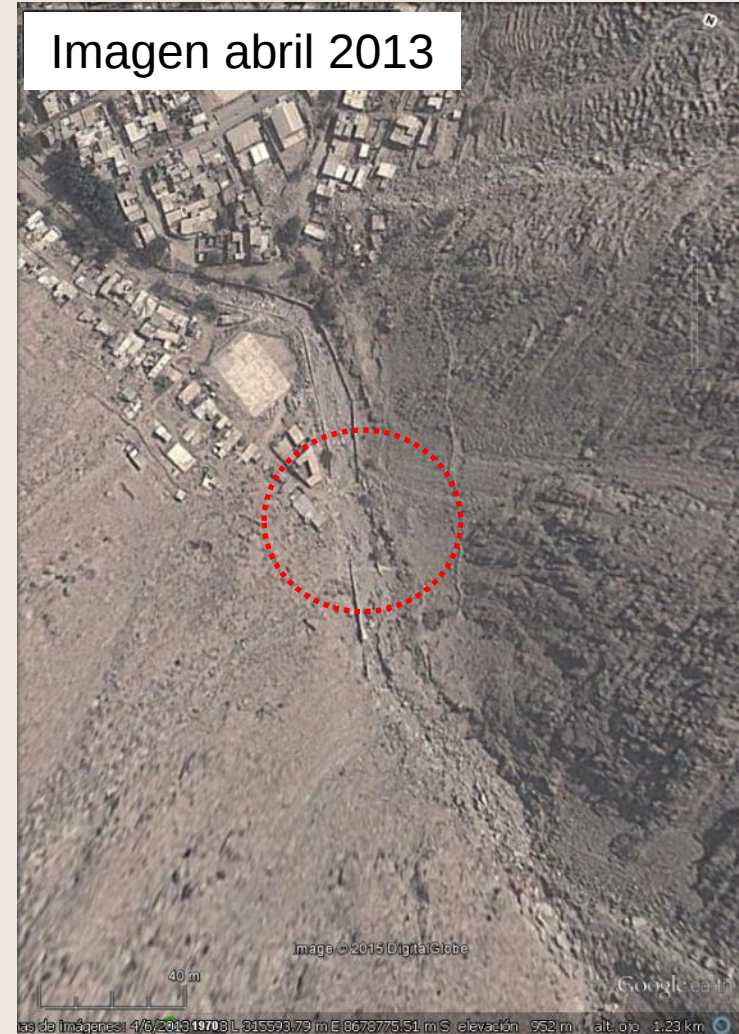
Quebrada La Ronda

## MANTEIMIENTO DE OBRAS
