# **"EVALUACIÓN GEOLÓGICA Y CONSECUENCIAS DE LOS HUAICOS DE CHOSICA DEL 23-03-15: CRÓNICA DE UN DESASTRE ANUNCIADO**

Sandra Villacorta, Segundo Nuñez, Christian Hurez, Lionel Fidel,

1: Instituto Geológico, Minero y Metalúrgico, Perú. [svillacorta@ingemmet.gob.pe](mailto:svillacorta@ingemmet.gob.pe)

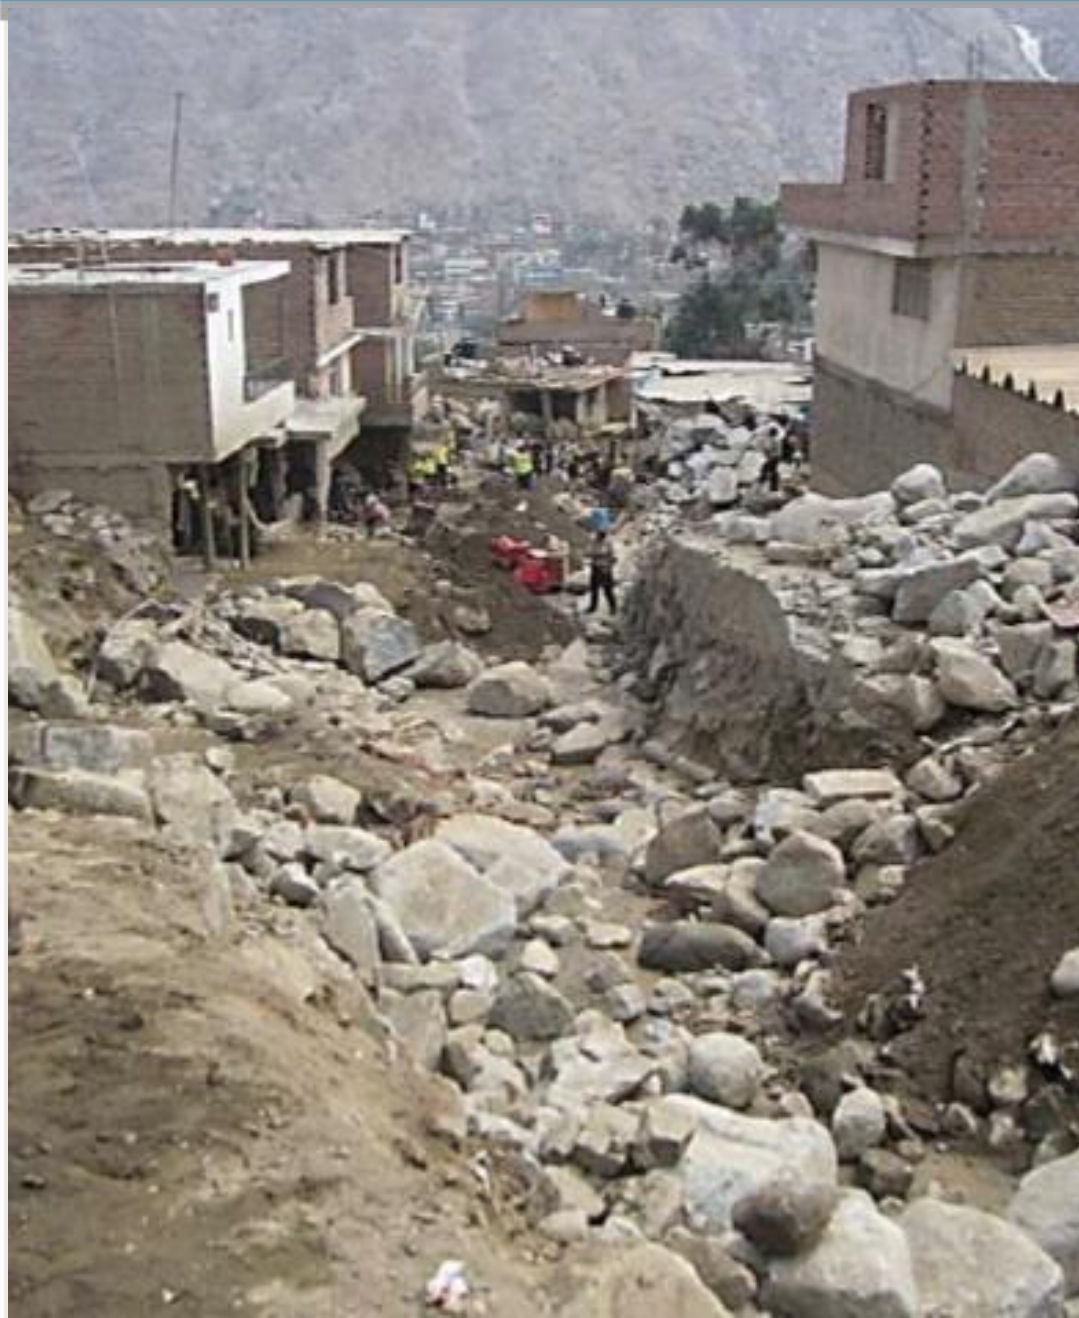
Qda Pablo patrón. Foto: INGEMMET, 2012

## **Flujo de detritos del 2012**

**1813 damnificados, con 02 pérdidas humanas, 371 viviendas inhabitadas y 522 viviendas afectadas.**

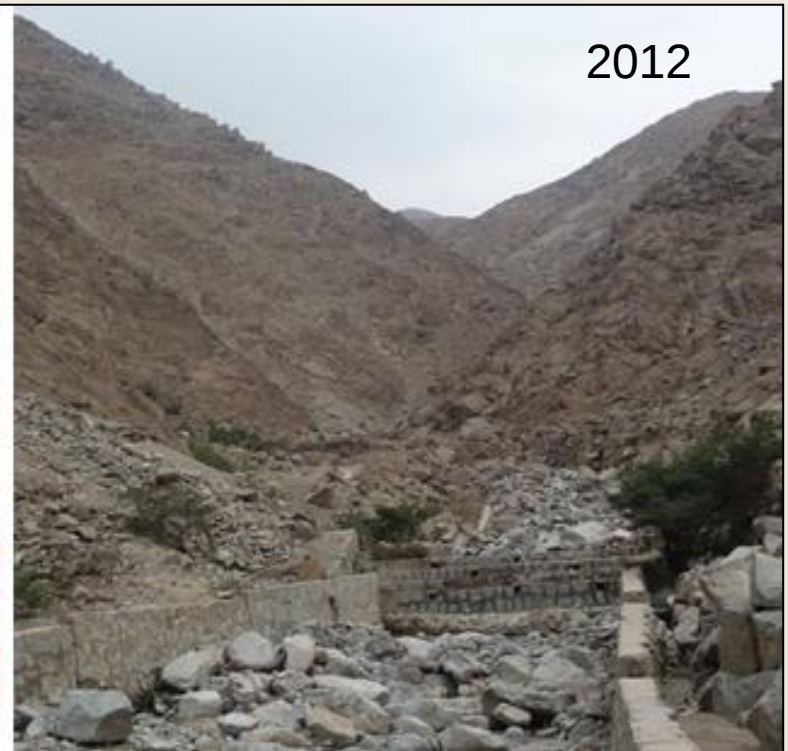
Vistas comparativas del inicio de canalización y diques, a la izquierda en 2008 y derecha en 2012, en la quebrada Santo Domingo. Se nota la colmatación de dichas estructuras por el flujo del 2012.

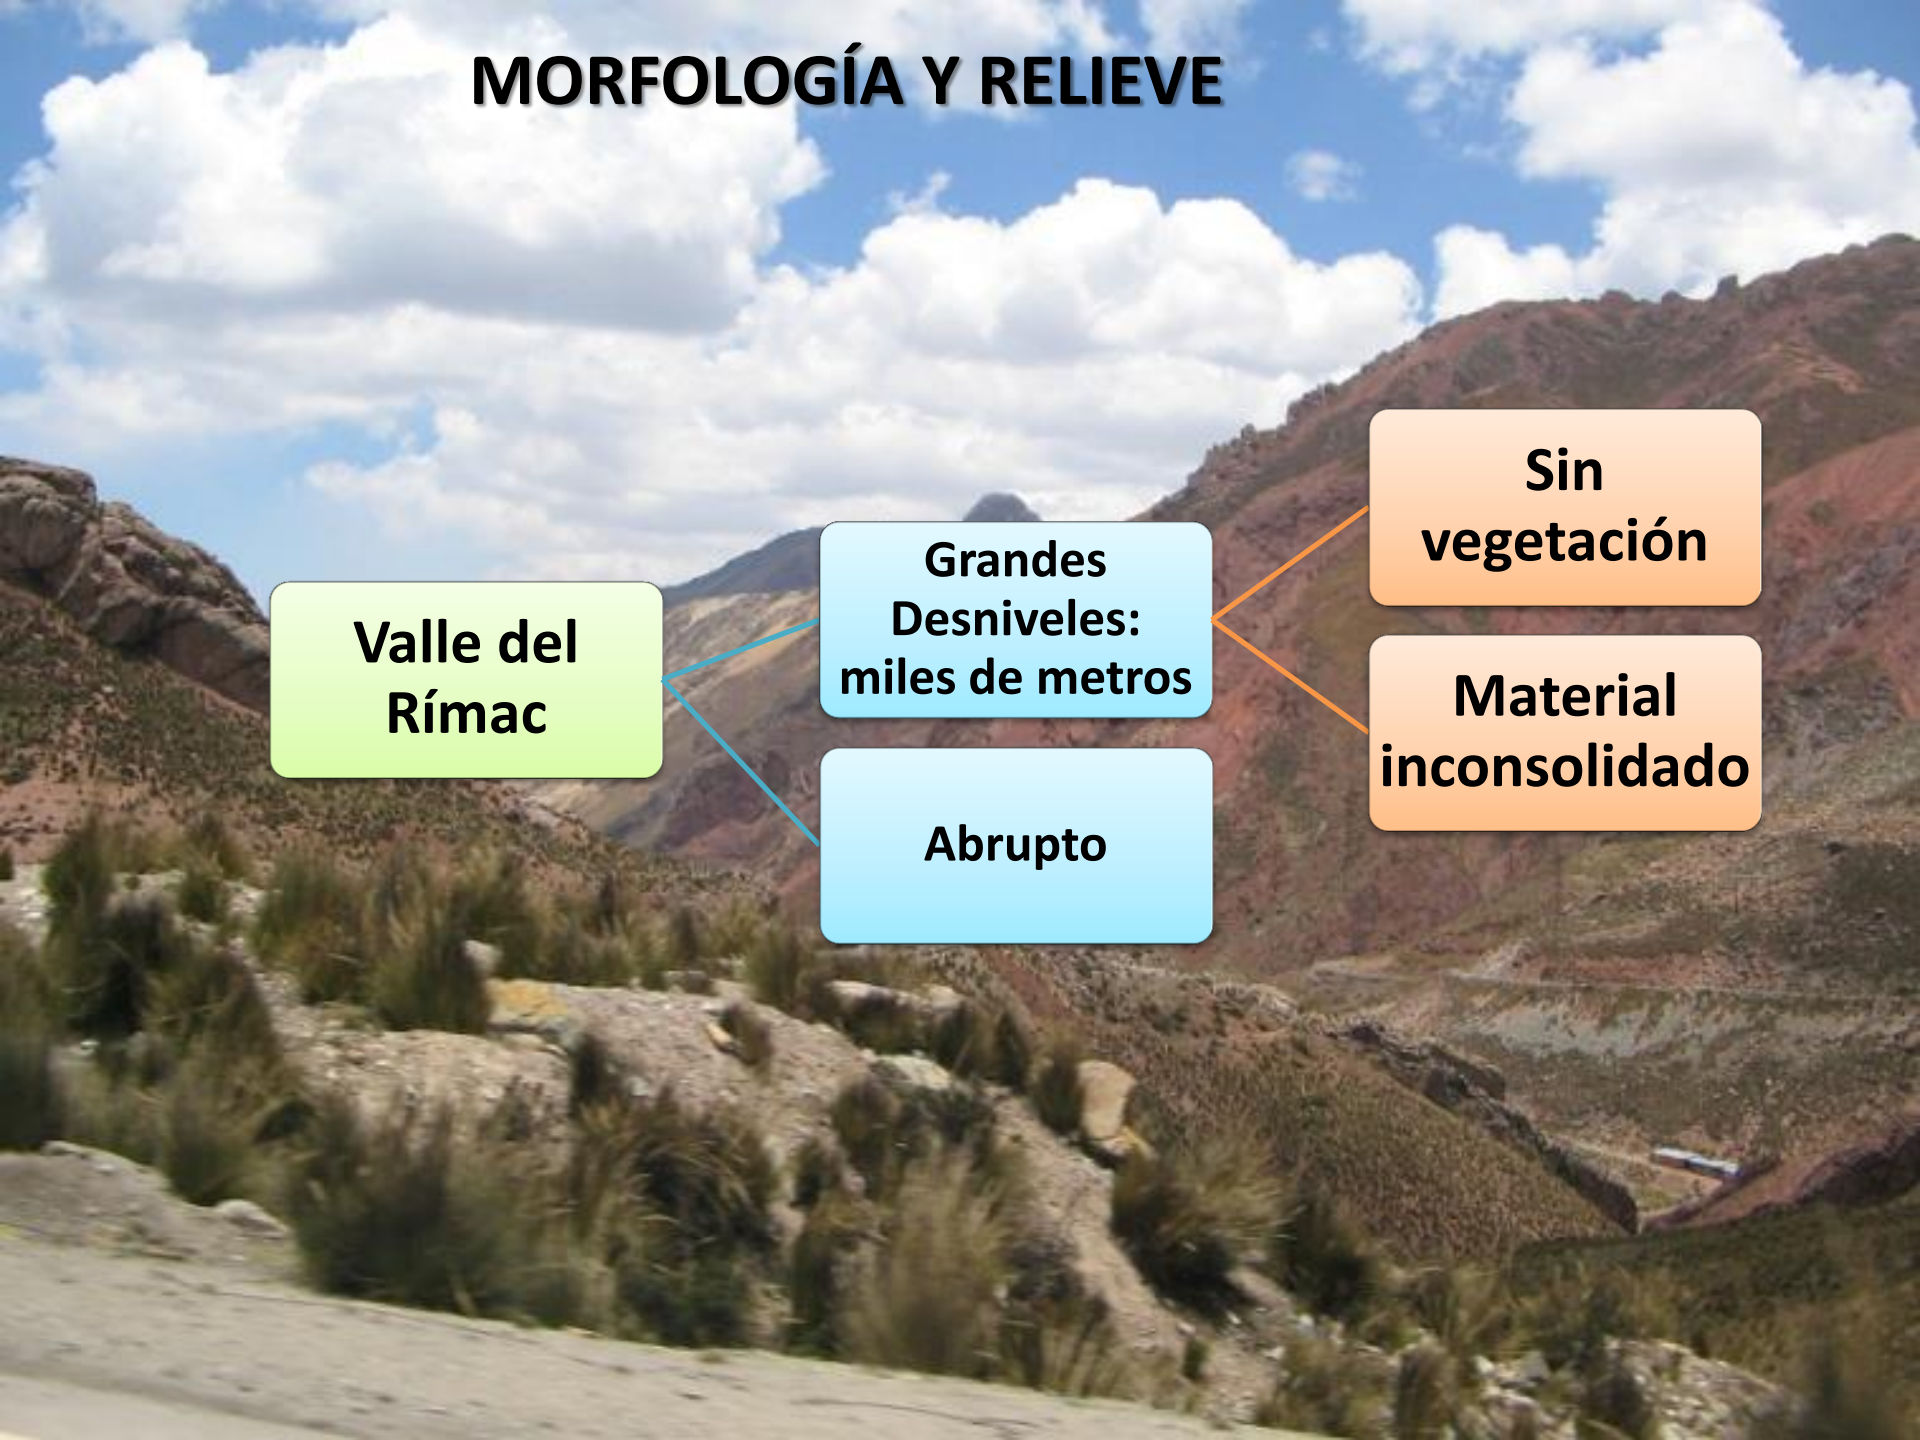
**Extensos mantos de depósitos coluviales producto de la meteorización del Batolito de la Costa sin cobertura vegetal que lo soporte**

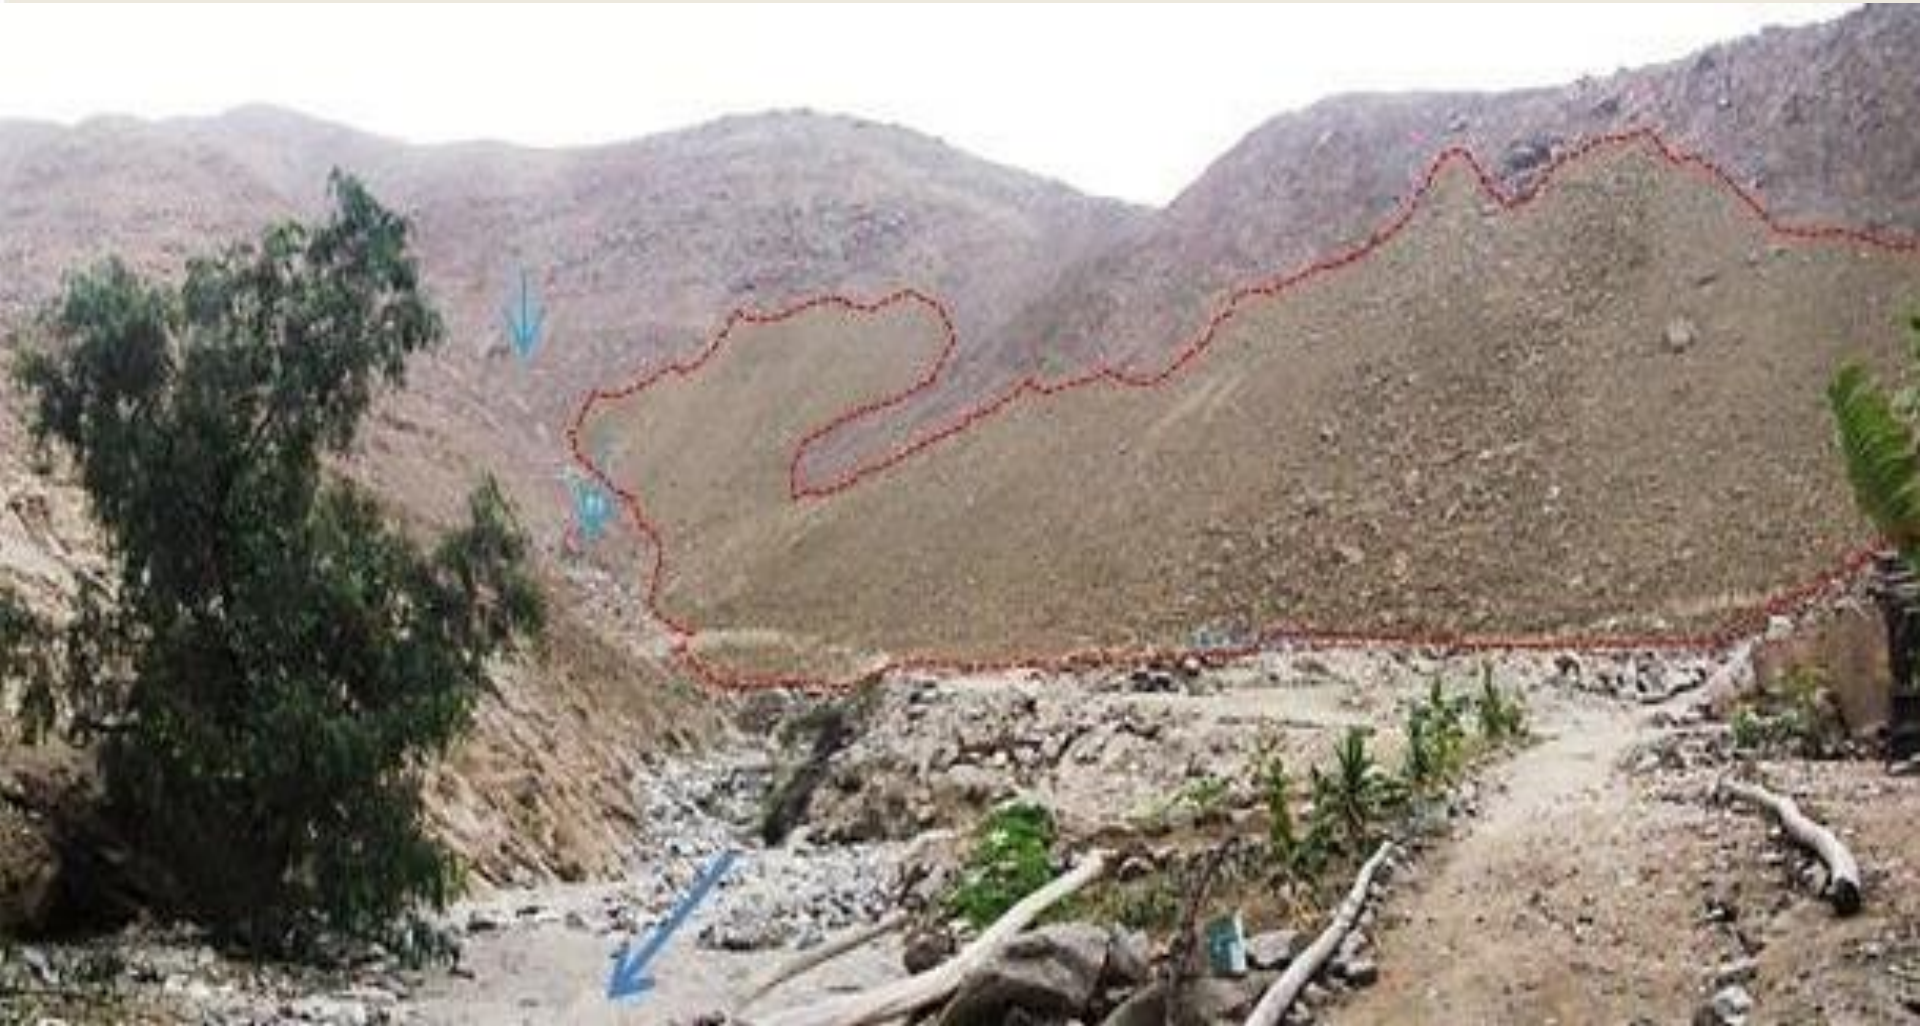
Quebrada santo domingo (INGEMMET, 2012)

## Laderas de intrusivos con depósitos coluvio-deluviales

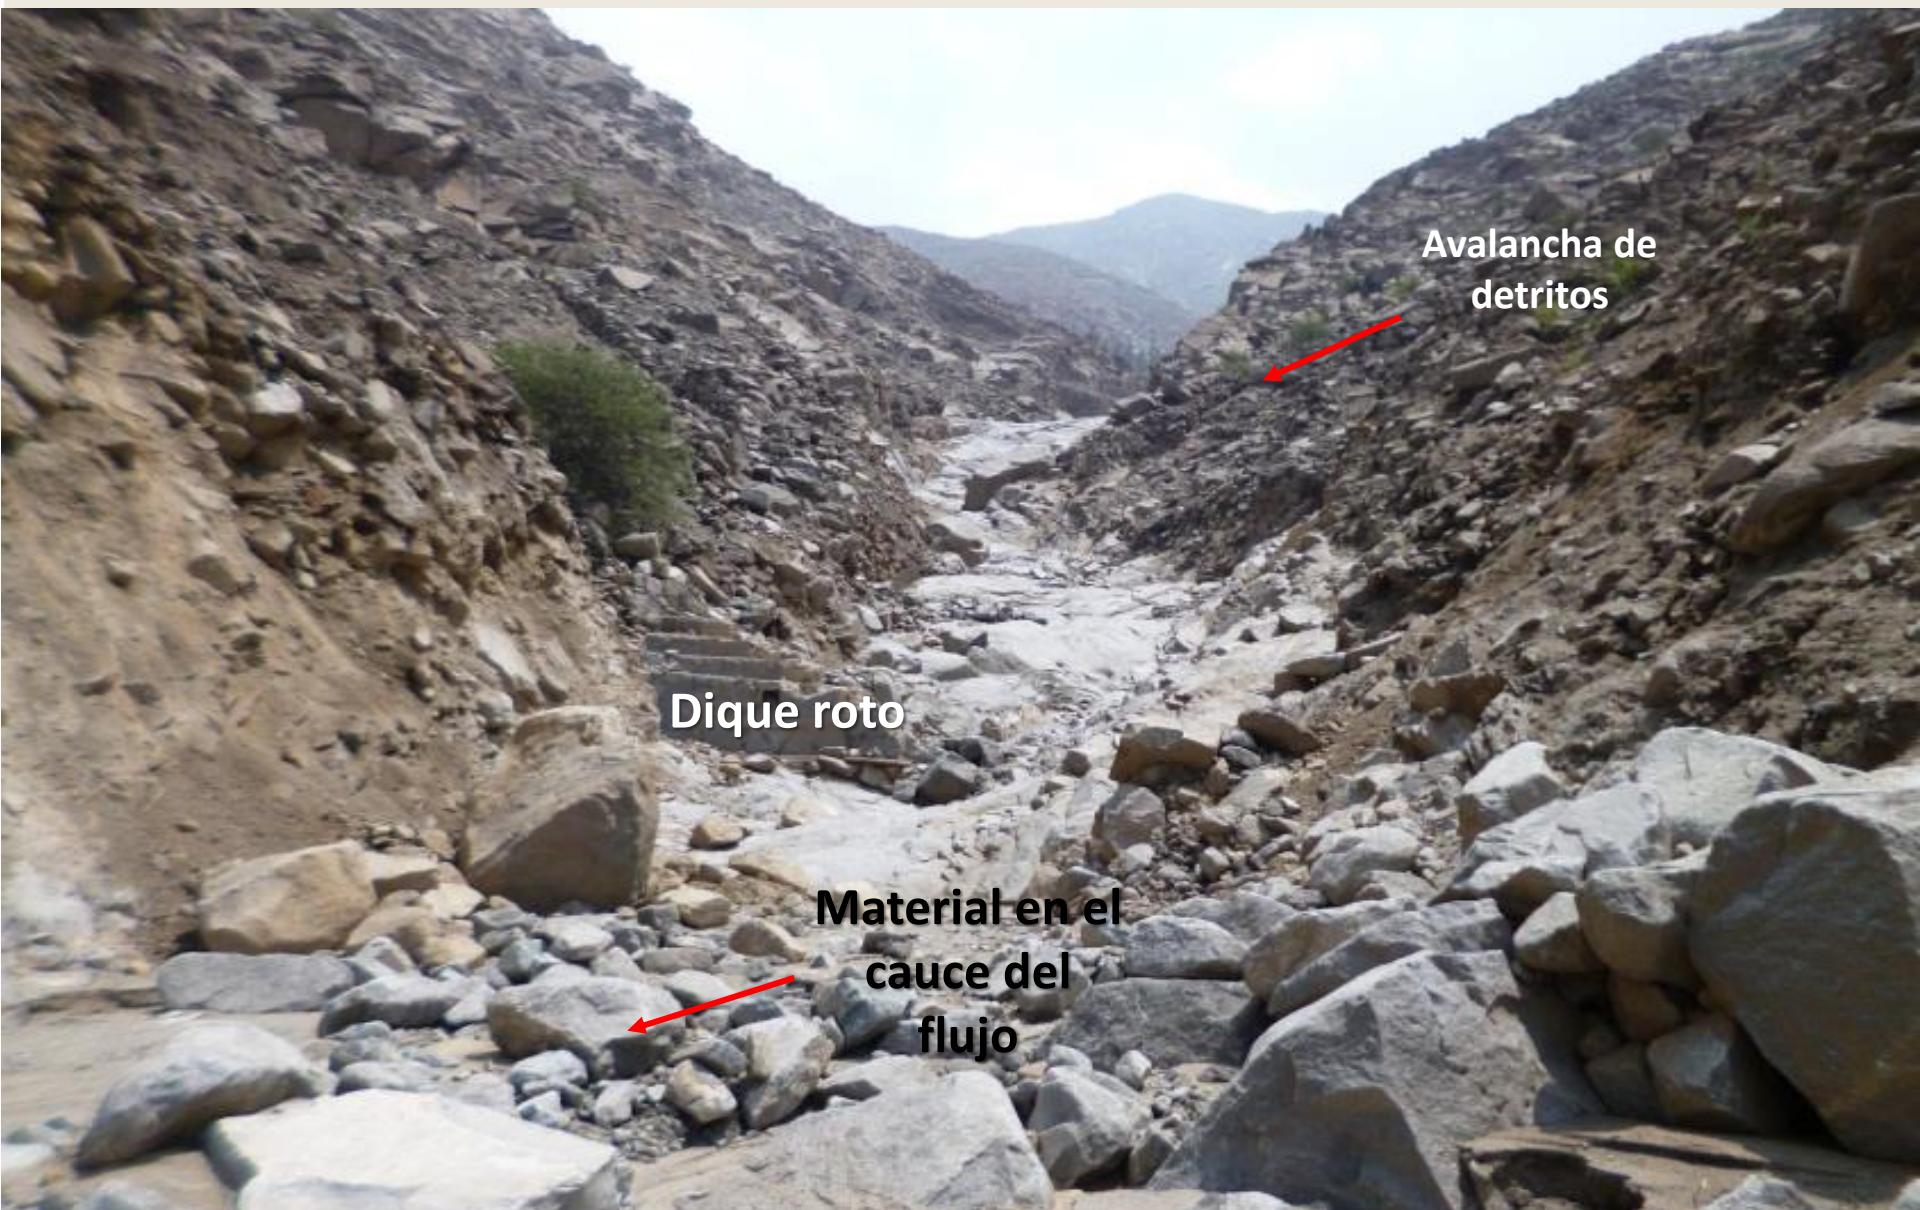
Avalancha de  
detritos

Dique roto

Material en el  
cauce del  
flujo

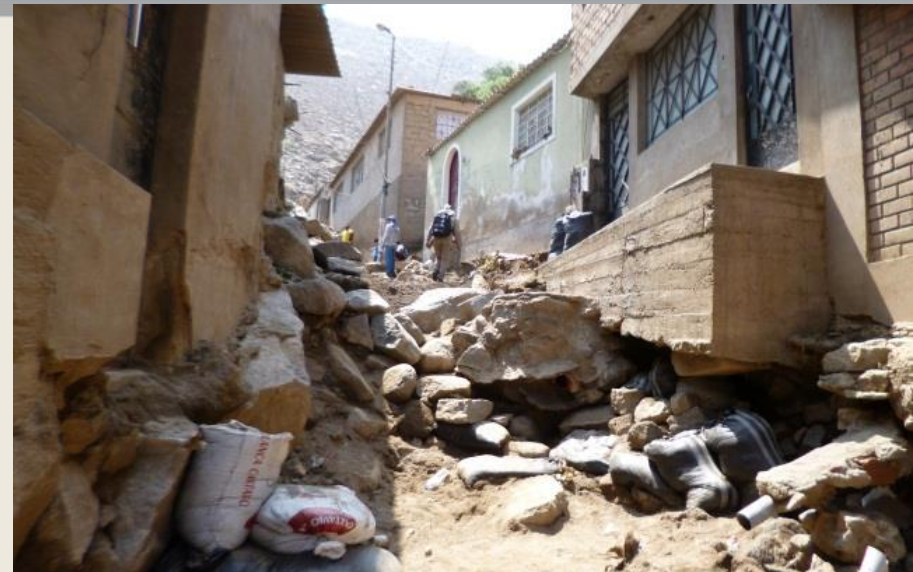
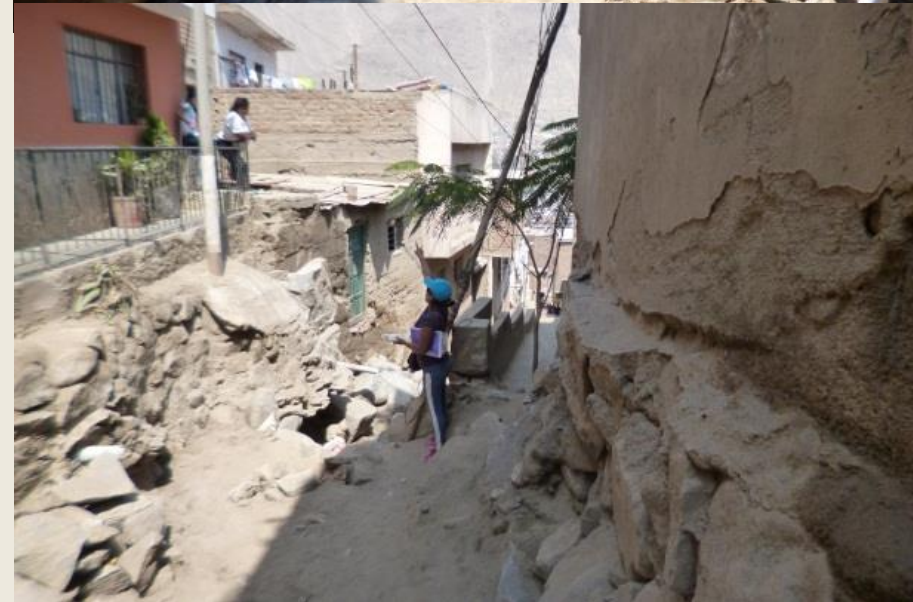
Erosión de bases viviendas y vía de acceso.

Desembocadura de la quebrada La Libertad, esta completamente ocupada por viviendas.

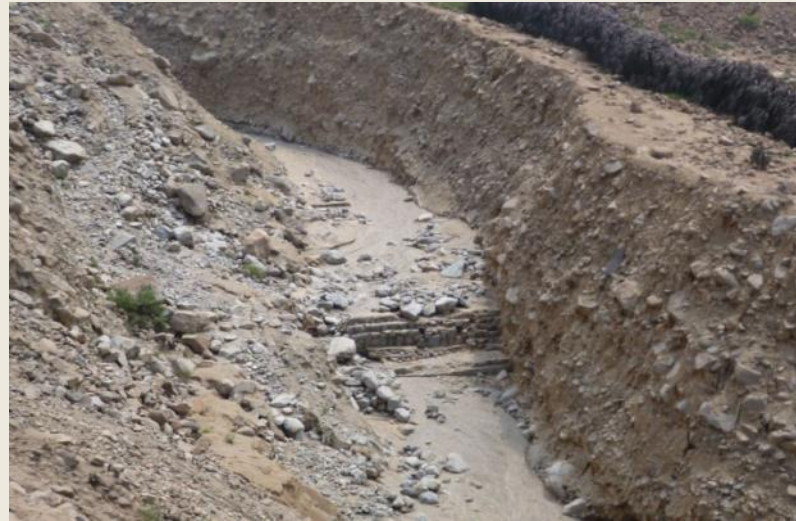
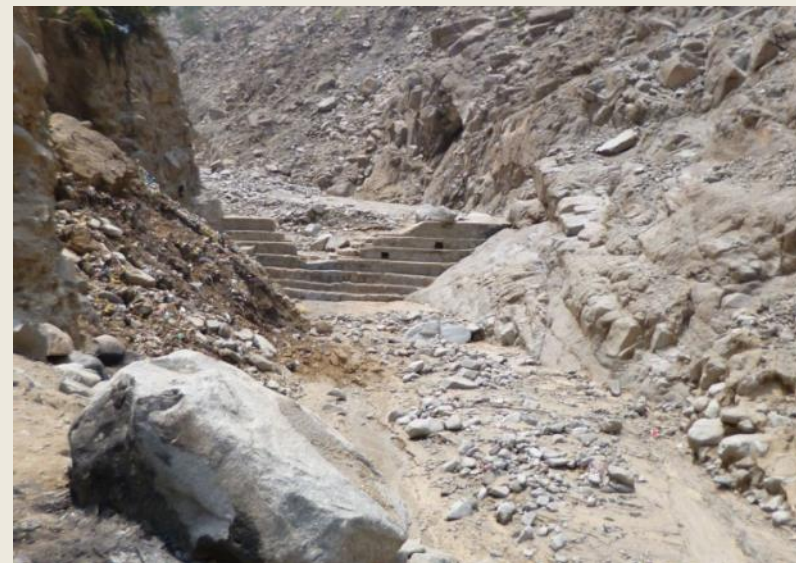
## QDA. PEDREGAL / SAN ANTONIO

Muros  
disipadores de  
energía  
colmatados y  
destruidos

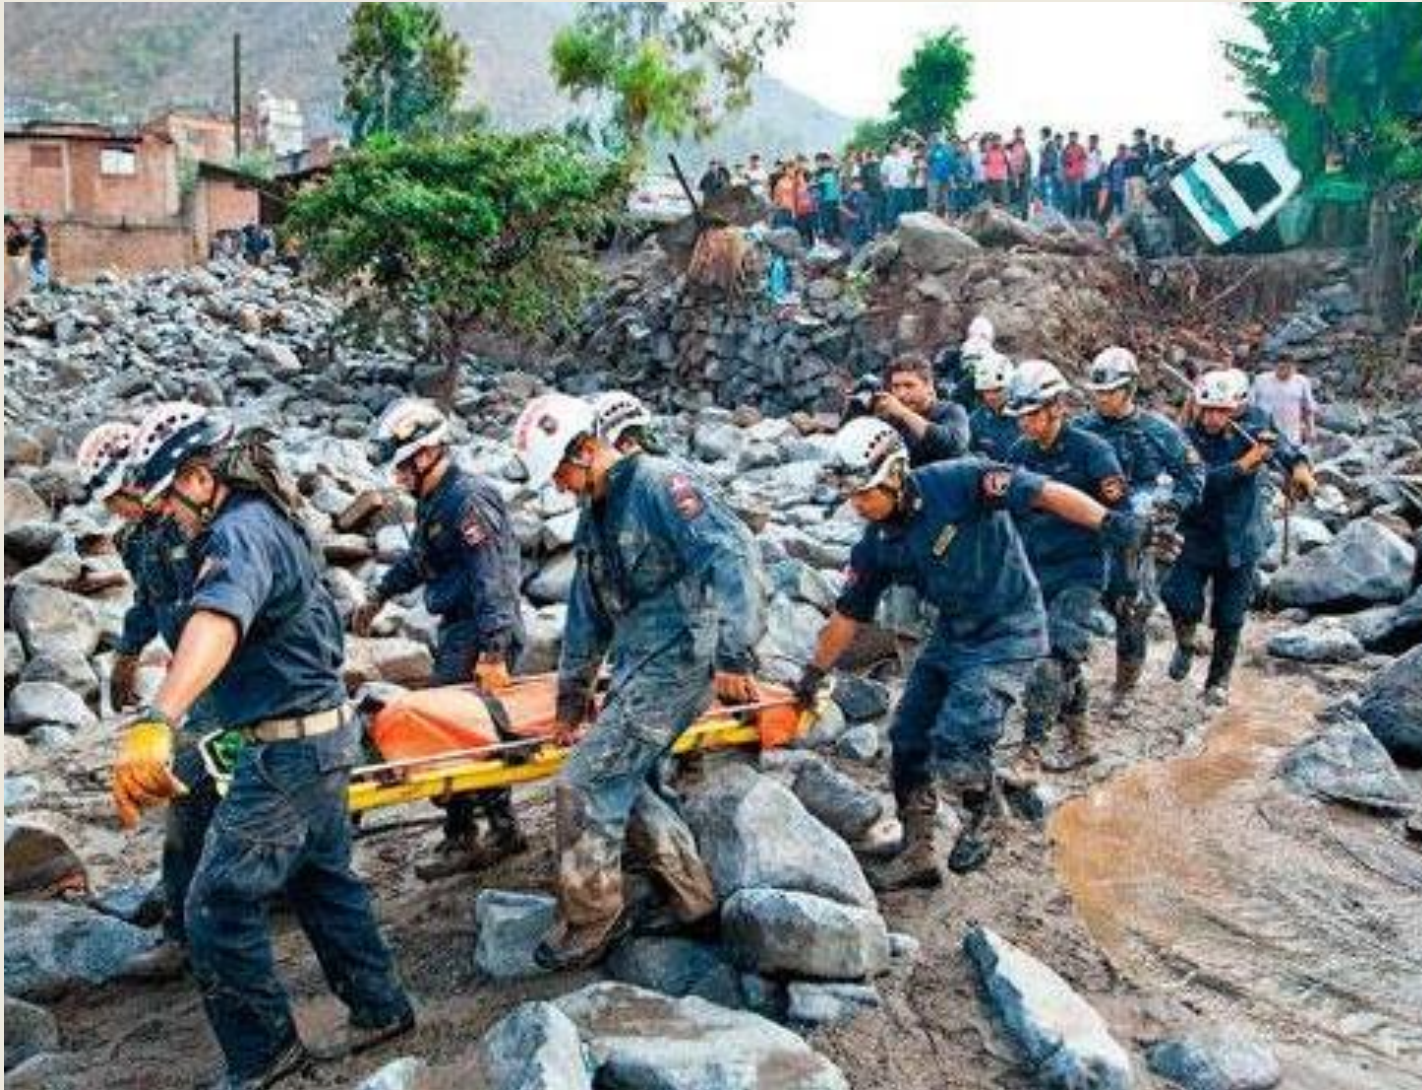
9 muertos, 6  
desaparecidos

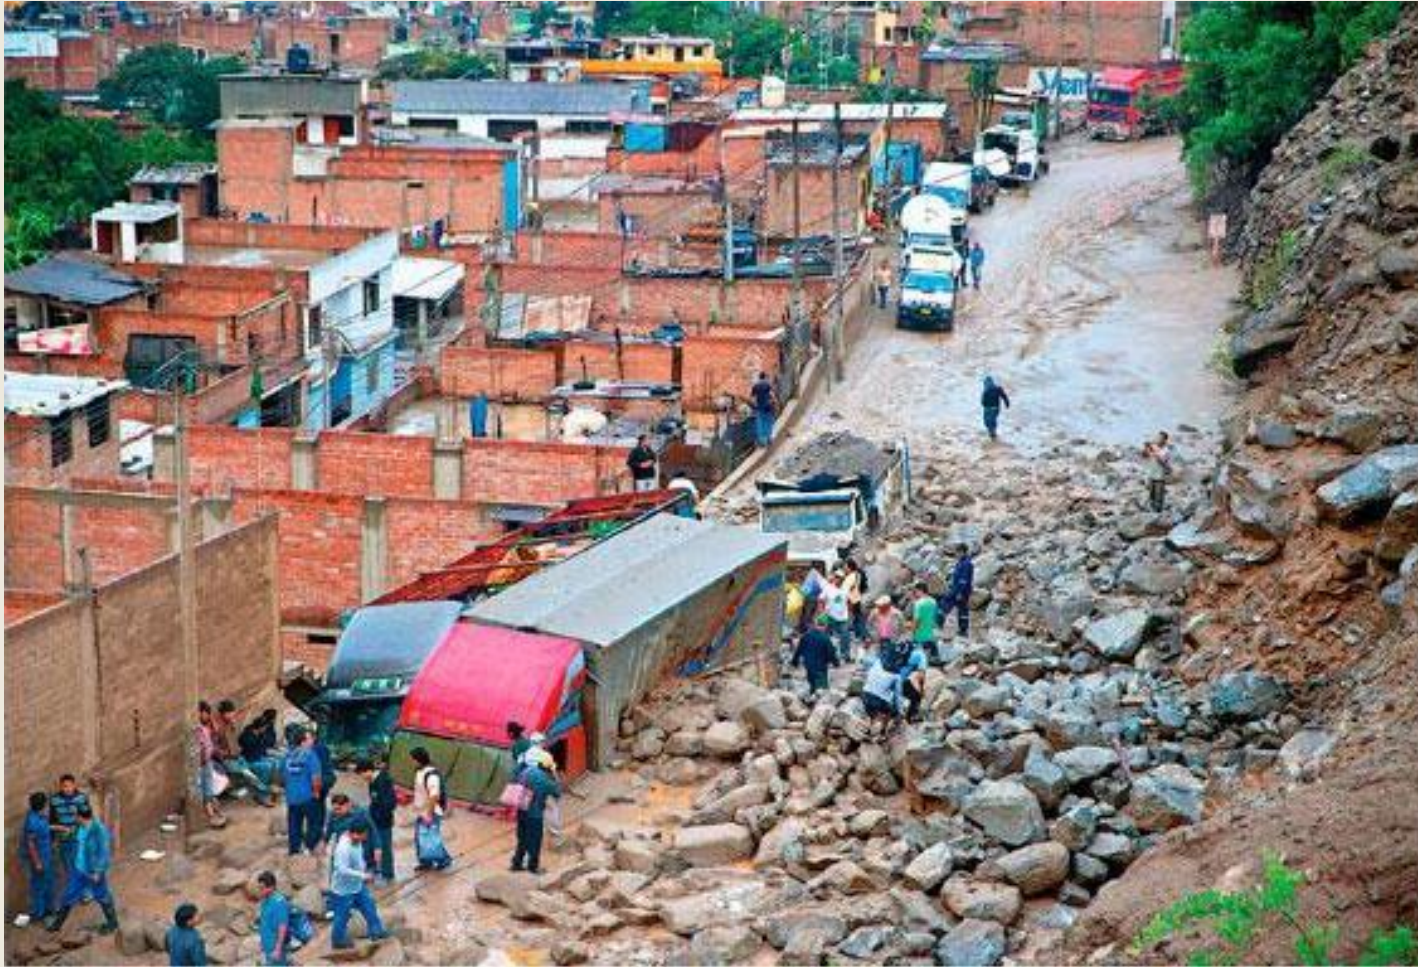
Chosica fue declarada por 60 días zona de emergencia

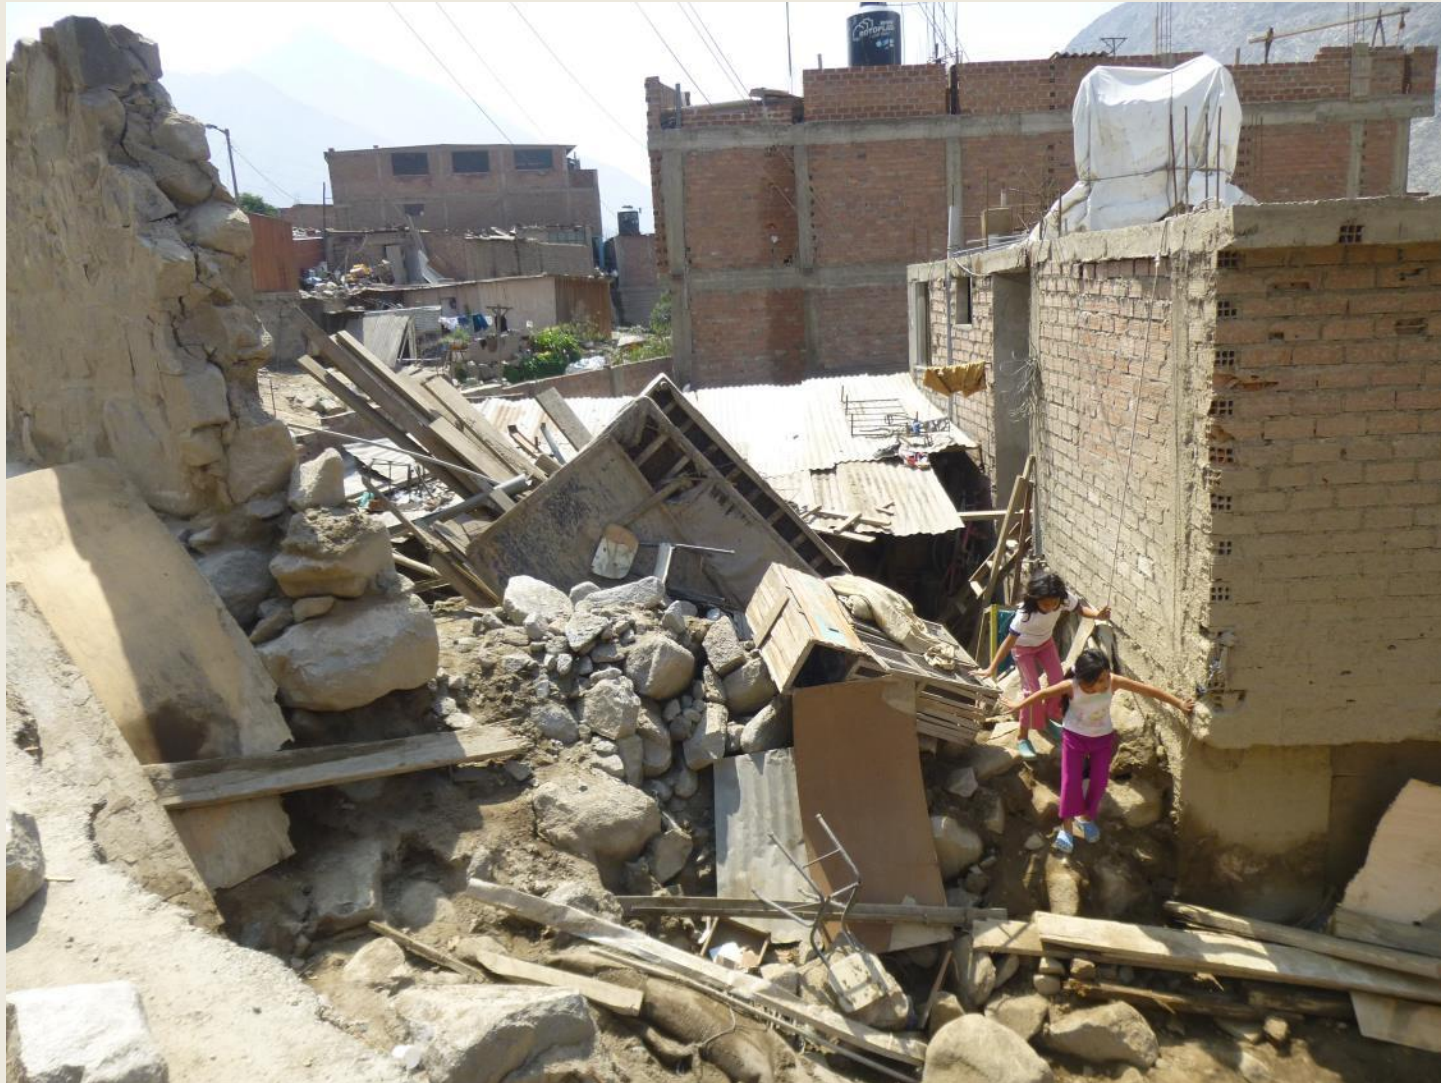
**Destrucción de casas y obras de  
infraestructura (desagüe, agua, luz, etc).**

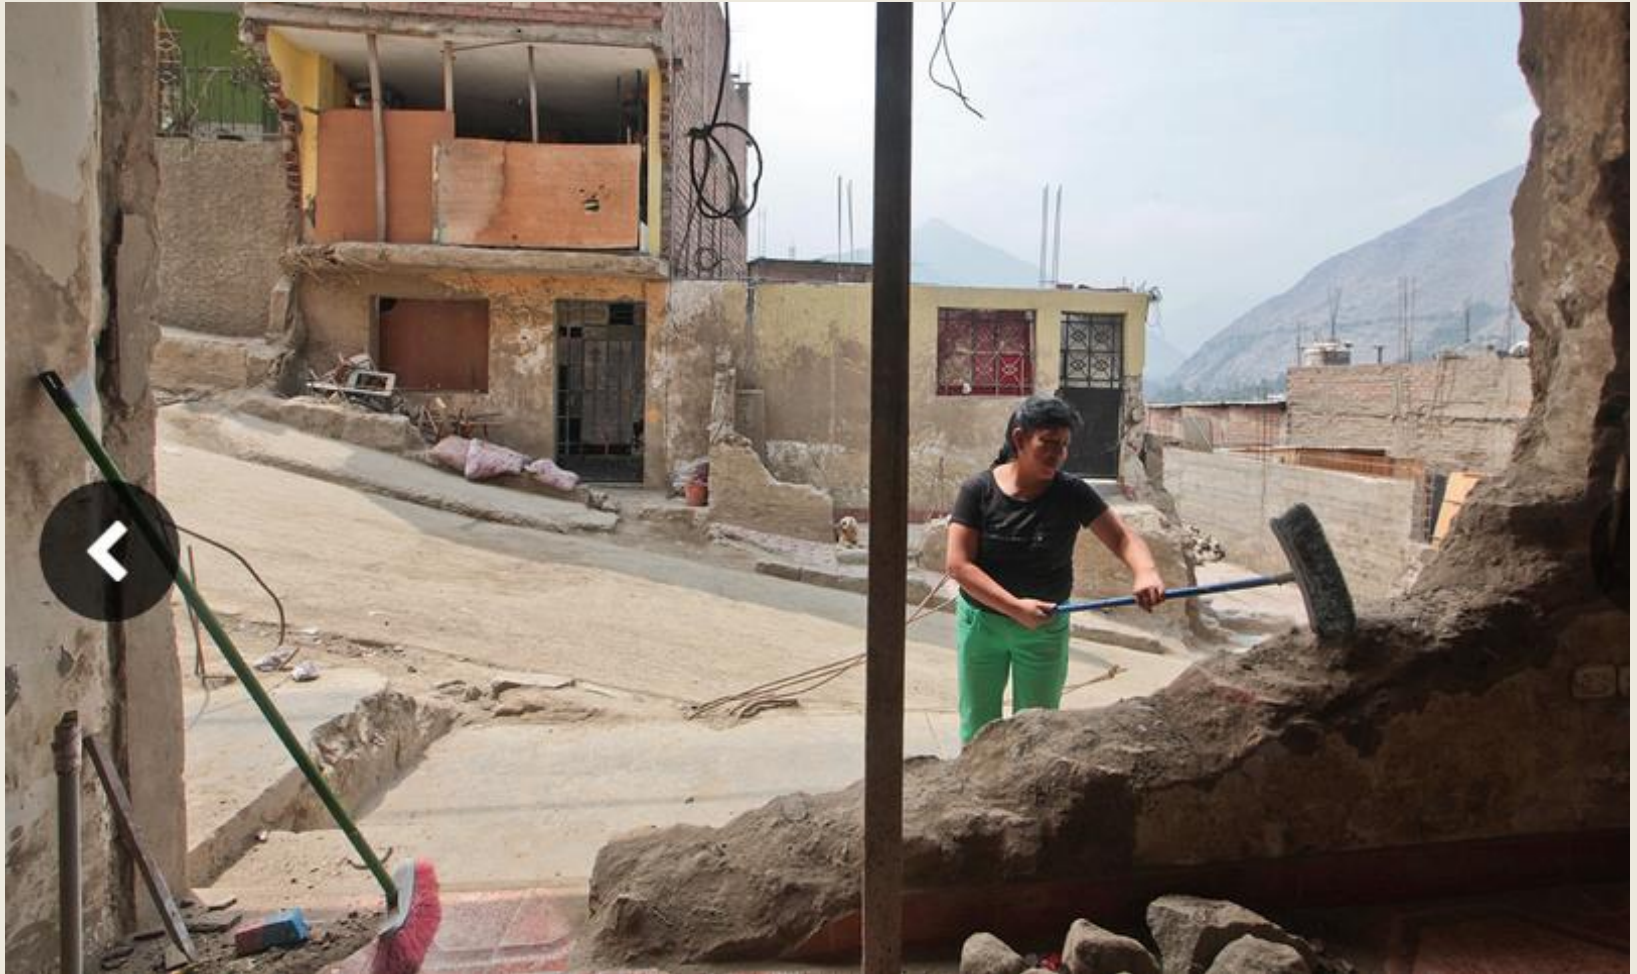
**Chosica:** 108 viviendas colapsadas, 153 familias danmificadas, 343 casas resultaron afectadas  
**Santa Eulalia:** 50 viviendas colapsadas y 40 inhabitables.

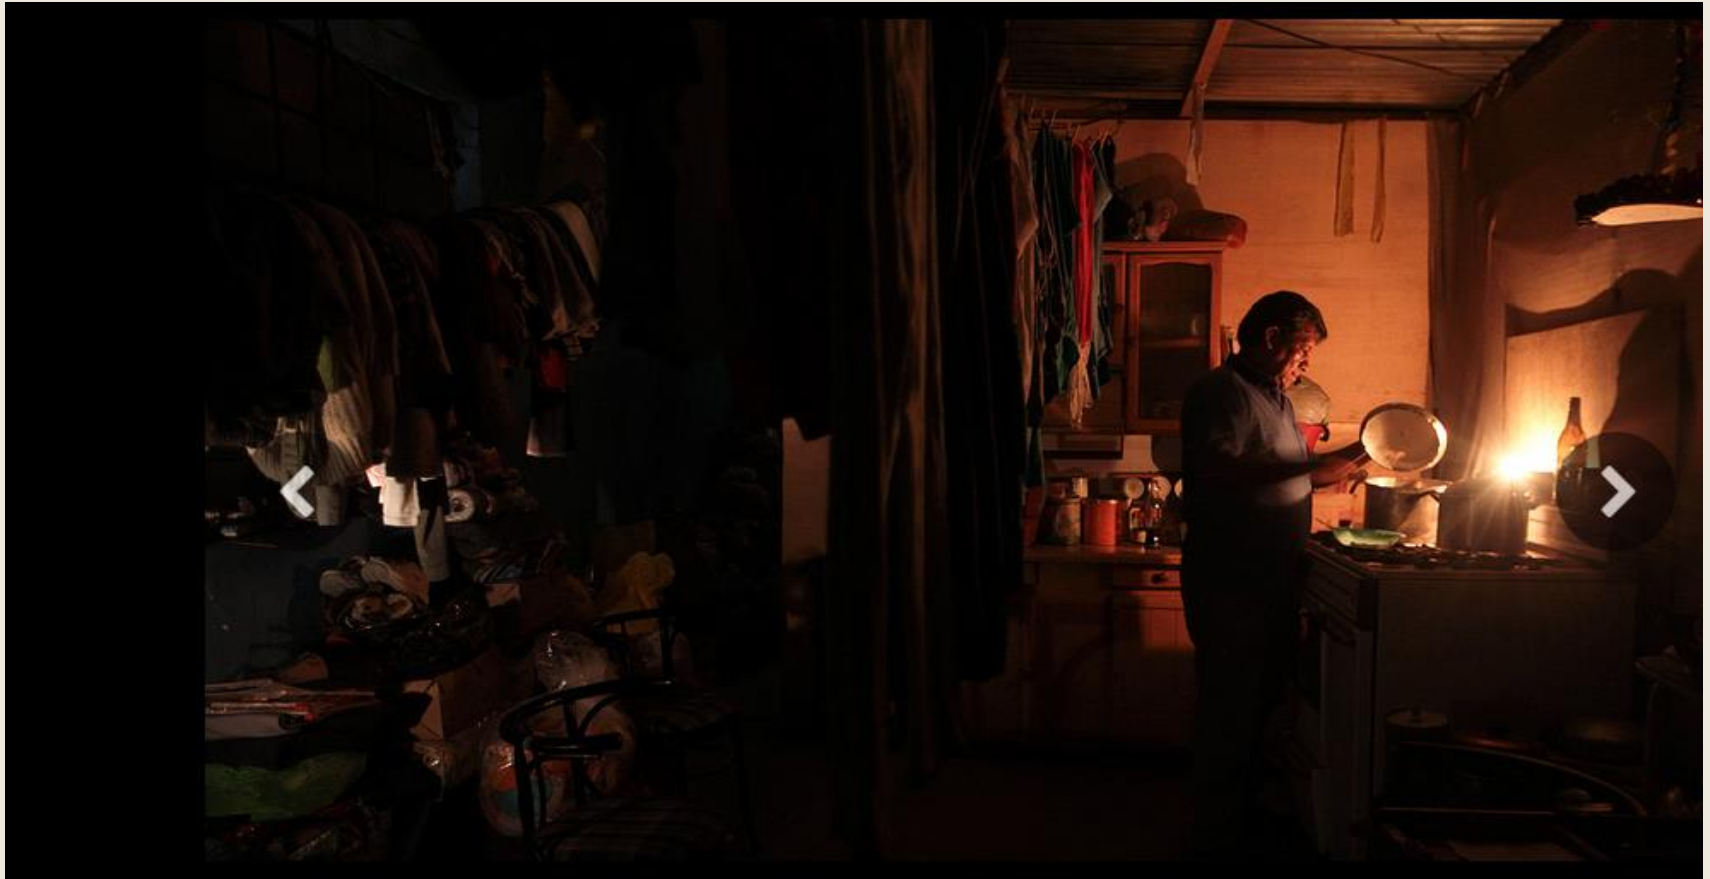
A un mes de los huaicos que causaron la muerte de nueve personas en Chosica, las familias continúan sin electricidad. (El Comercio, abril 2015)

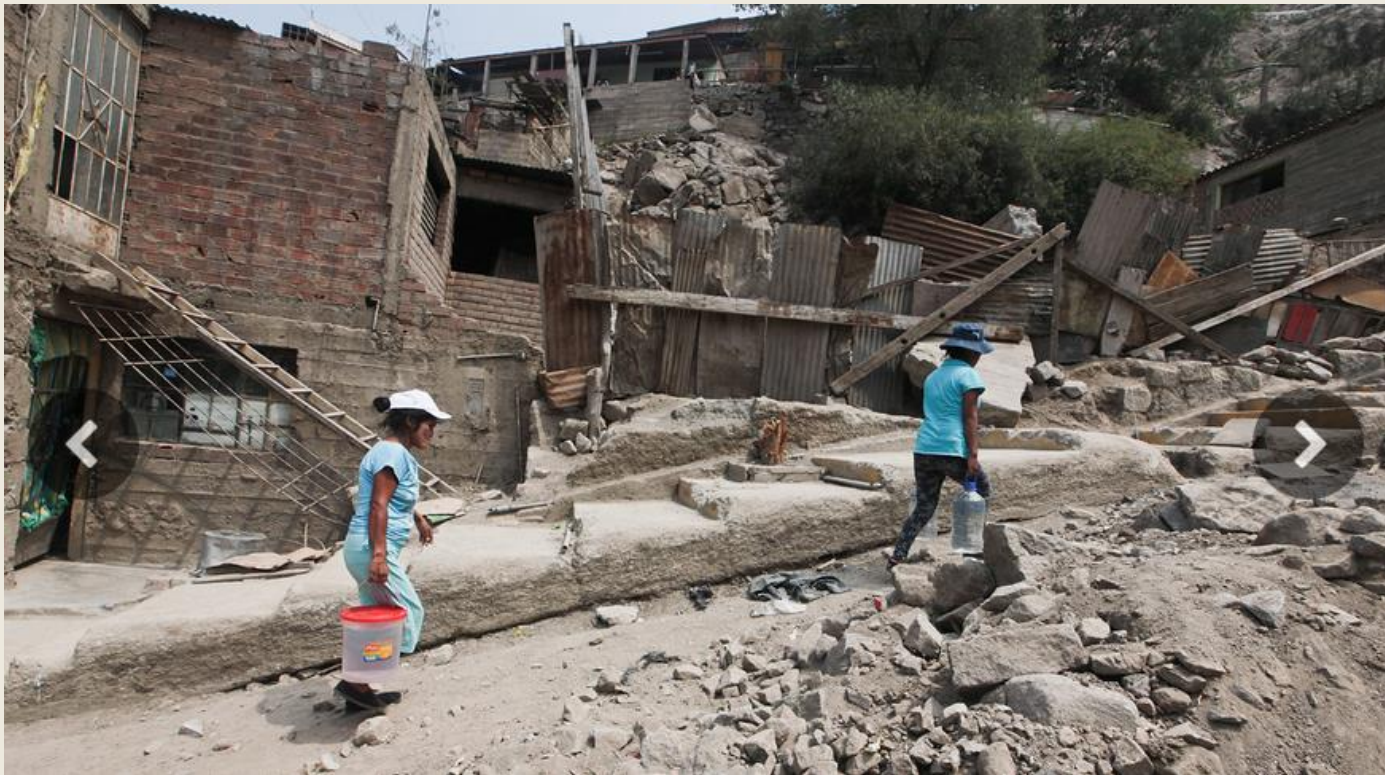
Los escombros aún permanecen en calles de Chosica como recordatorio del drama de cientos de familias afectadas. El ministro de Vivienda, Construcción y Saneamiento, Milton Von Hesse, consideró este domingo urgente “reconfigurar” Chosica, a fin de evitar la construcción de viviendas en zonas altamente riesgosas y vulnerables ante desastres naturales. (El Comercio, abril 2015).

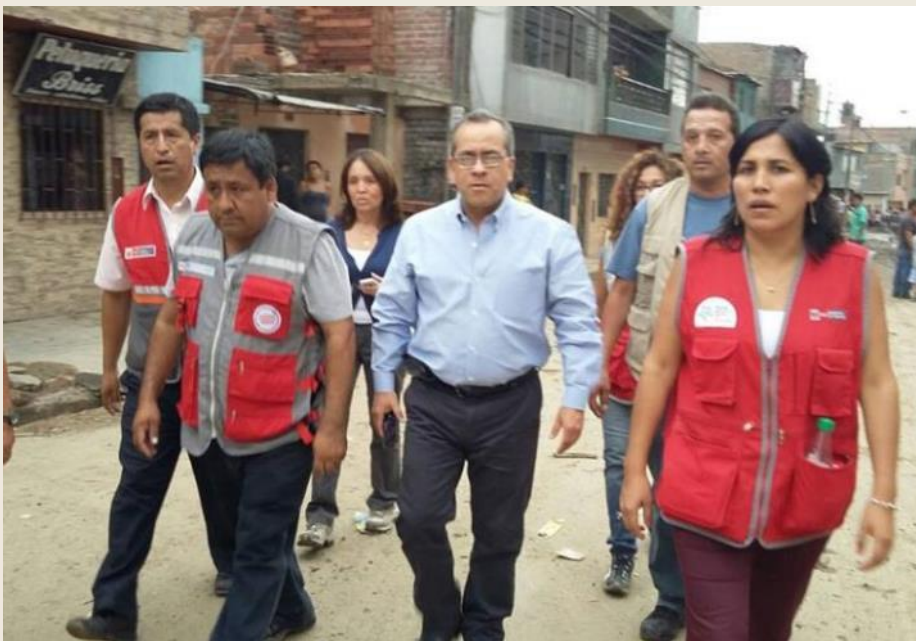
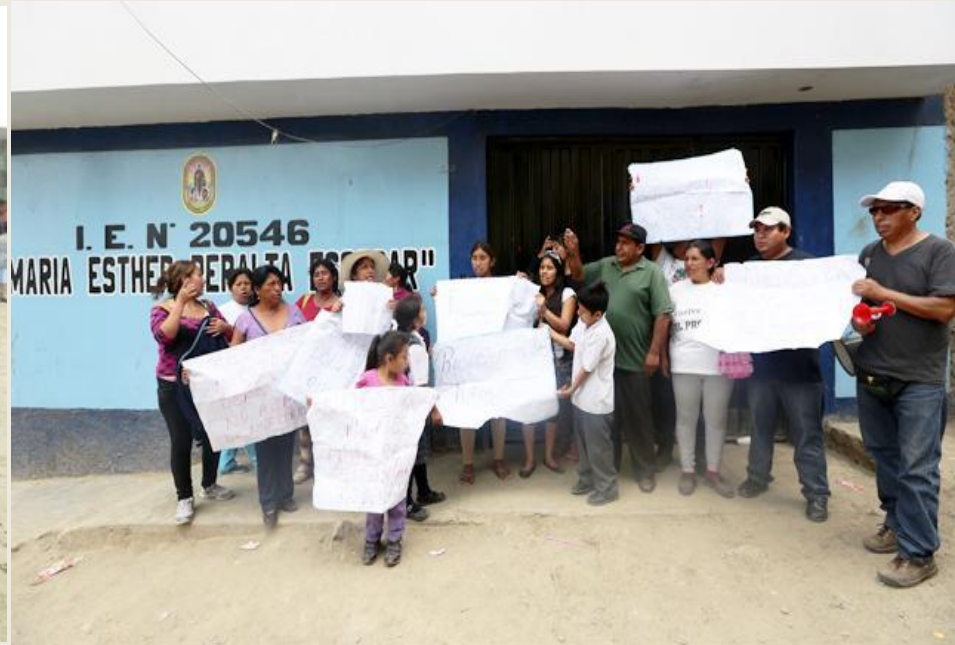
- **Paralización de la actividad laboral y educativa: MINEDU cerró definitivamente tres colegios por riesgo ante huaicos**
