# **"EVALUACIÓN GEOLÓGICA Y CONSECUENCIAS DE LOS HUAICOS DE CHOSICA DEL 23-03-15: CRÓNICA DE UN DESASTRE ANUNCIADO**

Sandra Villacorta, Segundo Nuñez, Christian Hurez, Lionel Fidel,

1: Instituto Geológico, Minero y Metalúrgico, Perú. [svillacorta@ingemmet.gob.pe](mailto:svillacorta@ingemmet.gob.pe)

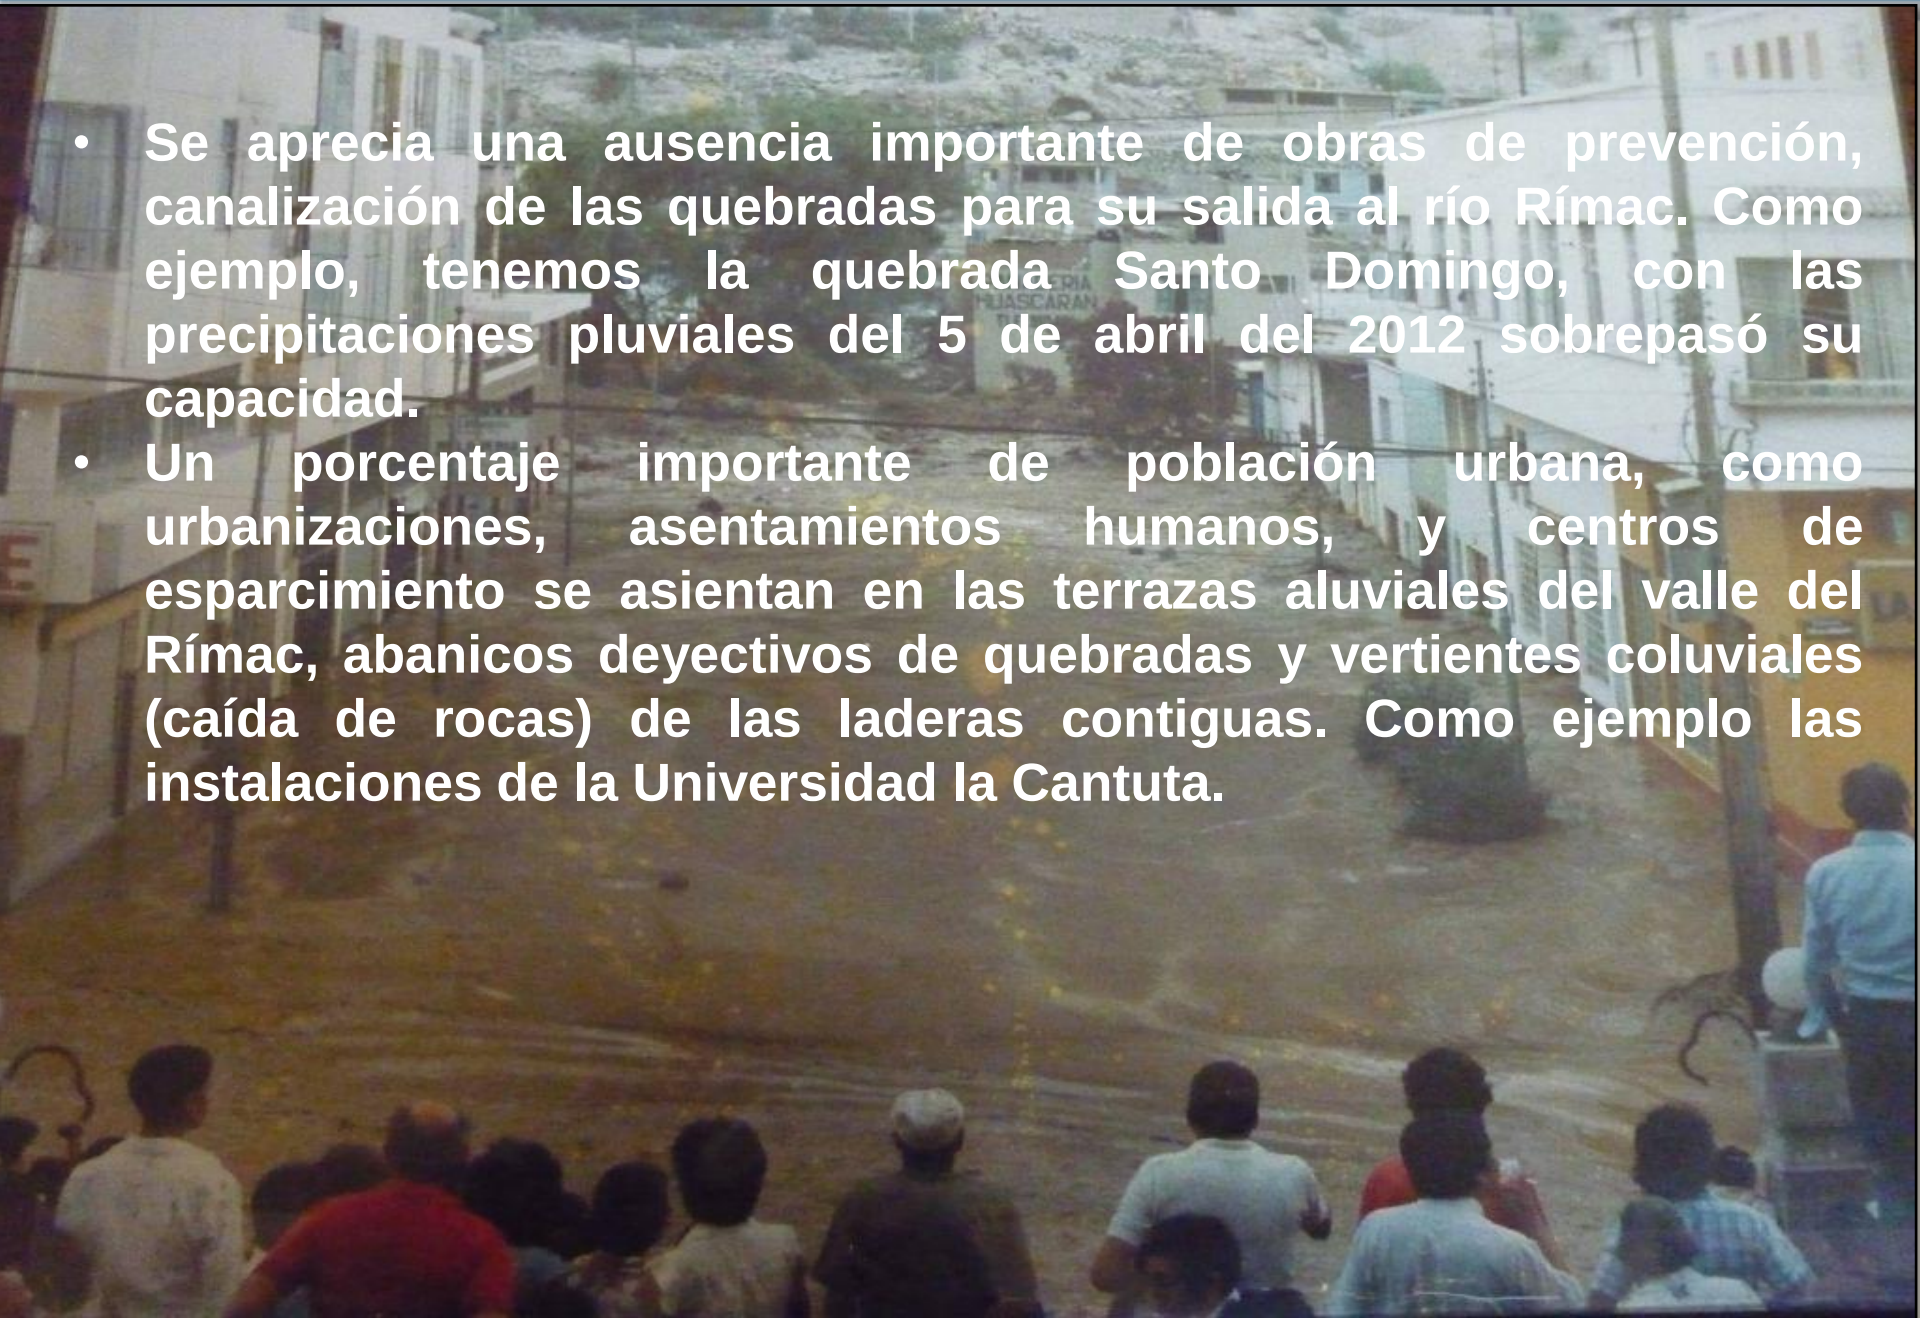
- Se aprecia una ausencia importante de obras de prevención, canalización de las quebradas para su salida al río Rímac. Como ejemplo, tenemos la quebrada Santo Domingo, con las precipitaciones pluviales del 5 de abril del 2012 sobrepasó su capacidad.
- Un porcentaje importante de población urbana, como urbanizaciones, asentamientos humanos, y centros de esparcimiento se asientan en las terrazas aluviales del valle del Rímac, abanicos deyectivos de quebradas y vertientes coluviales (caída de rocas) de las laderas contiguas. Como ejemplo las instalaciones de la Universidad la Cantuta.

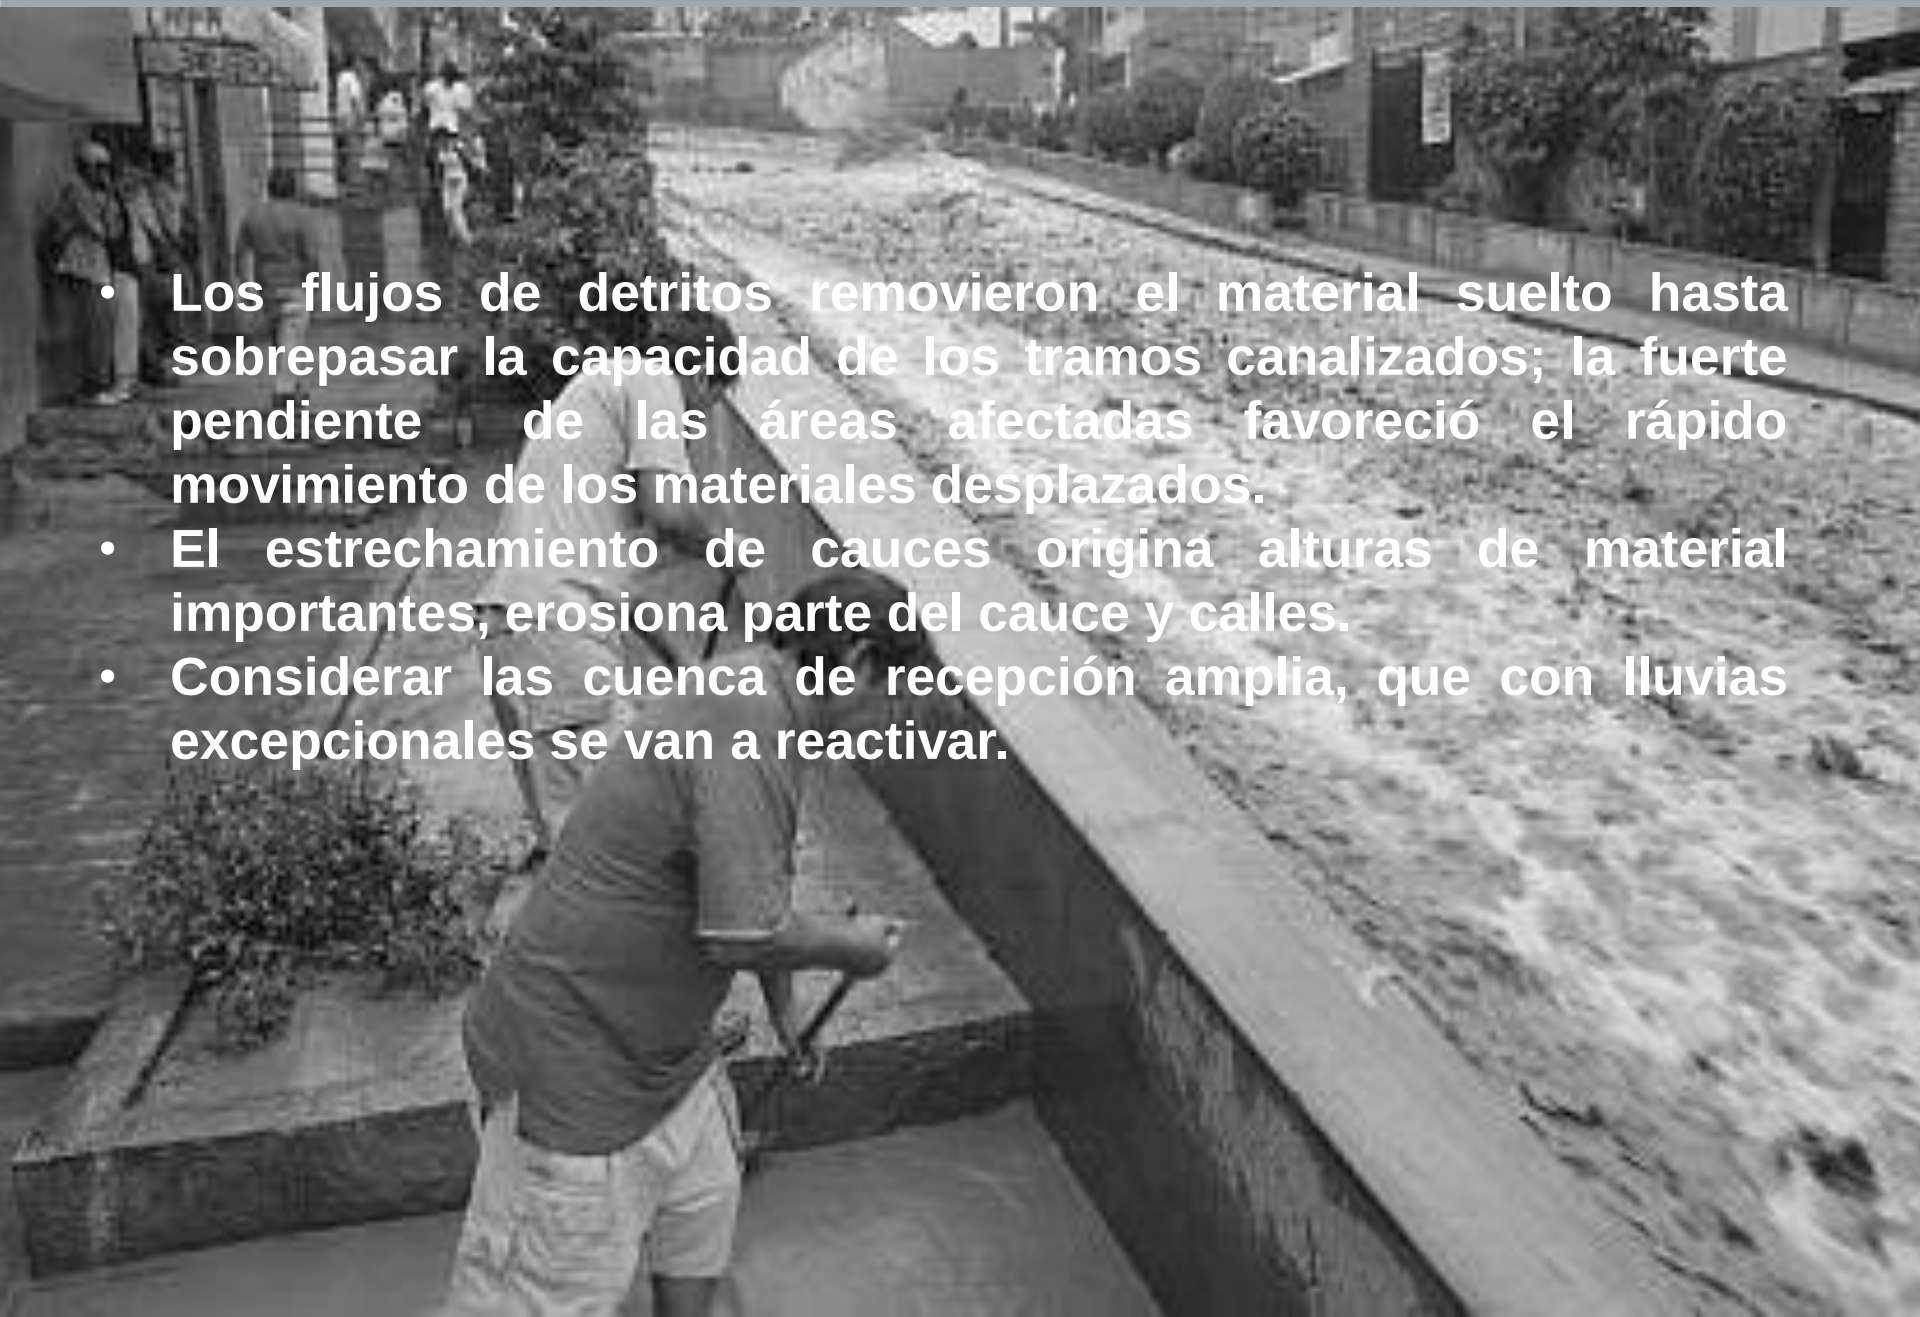
- Los flujos de detritos removieron el material suelto hasta sobrepasar la capacidad de los tramos canalizados; la fuerte pendiente de las áreas afectadas favoreció el rápido movimiento de los materiales desplazados.
- El estrechamiento de cauces origina alturas de material importantes, erosiona parte del cauce y calles.
- Considerar las cuenca de recepción amplia, que con lluvias excepcionales se van a reactivar.
